**МНОГОКВАРТИРНЫЙ ЖИЛОЙ ДОМ
расположенный по адресу: г. Тюмень, ул. Жуковского дом 88, корп.1**

ТЕХНИЧЕСКОЕ ЗАКЛЮЧЕНИЕ

по результатам обследования

04/19-2019-ТЗ

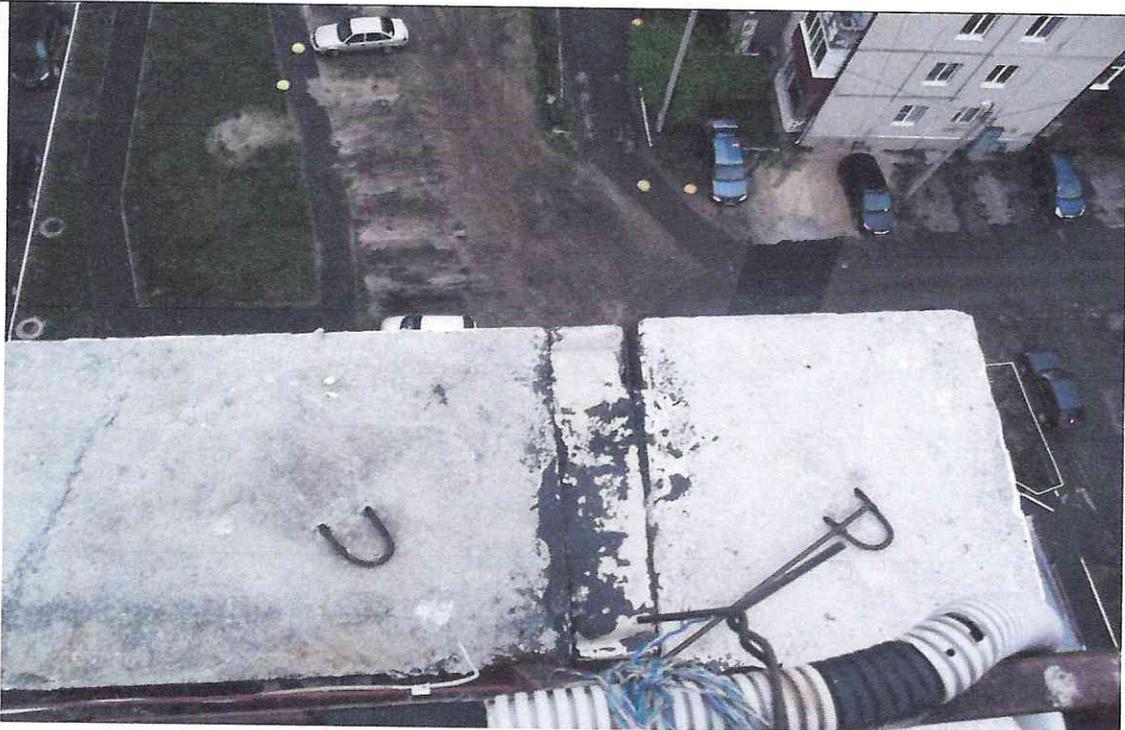
2
<p>Рис 4. Секция .С.1 отсутствует зачеканка швов парапетных плит.</p>

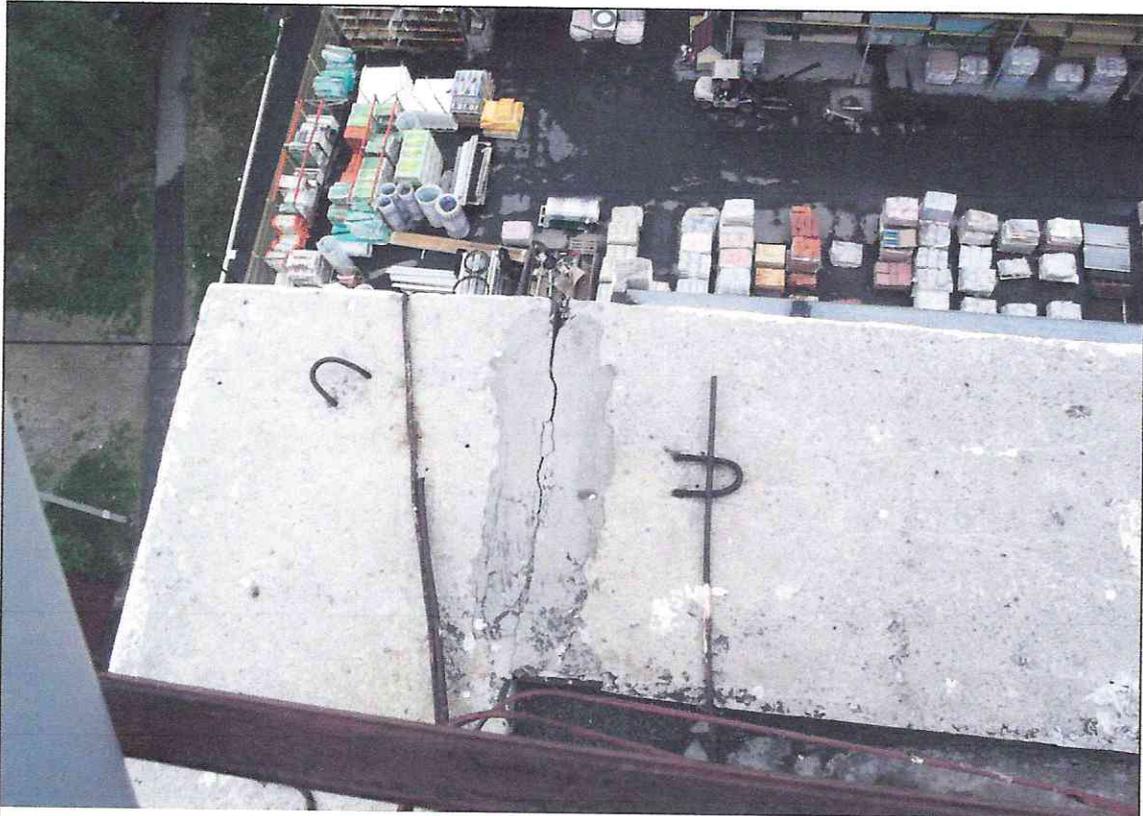
2

Рис. 5 Секция .С.1 отсутствует зачеканка швов парапетных плит

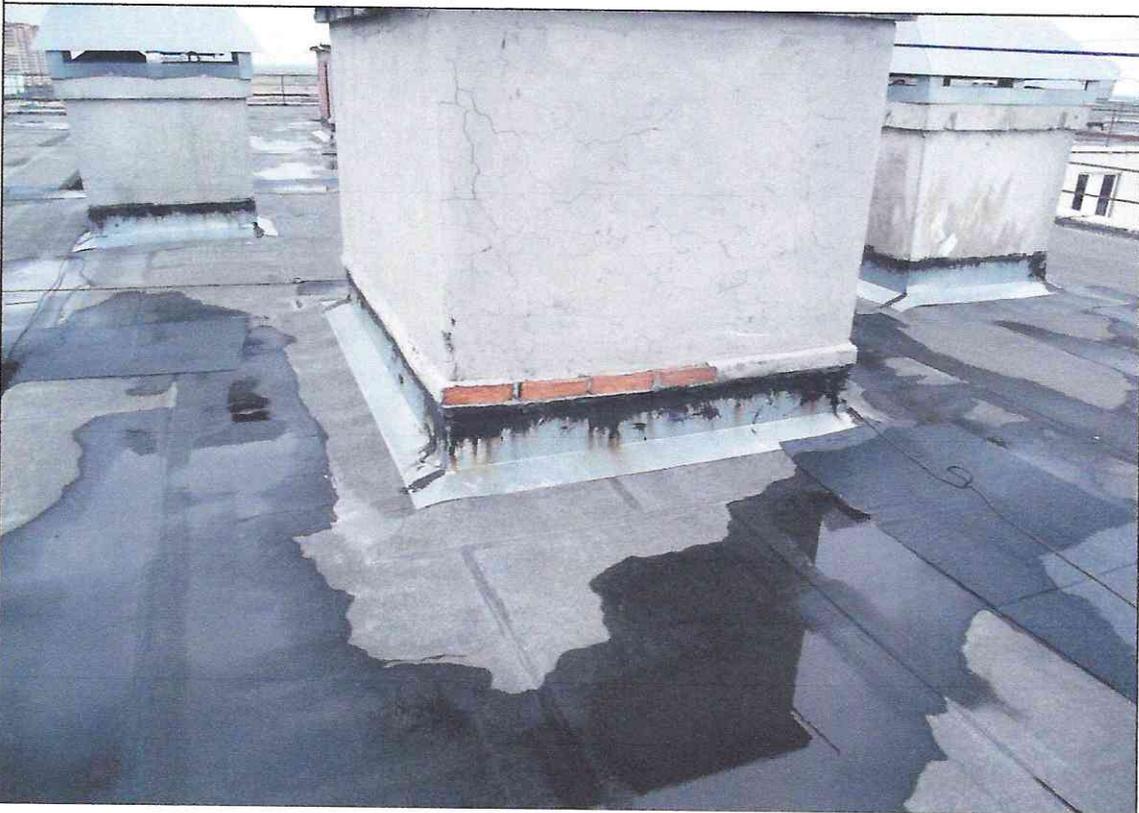
2

Рис. 6 Секция .С.1 Разрушение штукатурки конструкций из кирпича

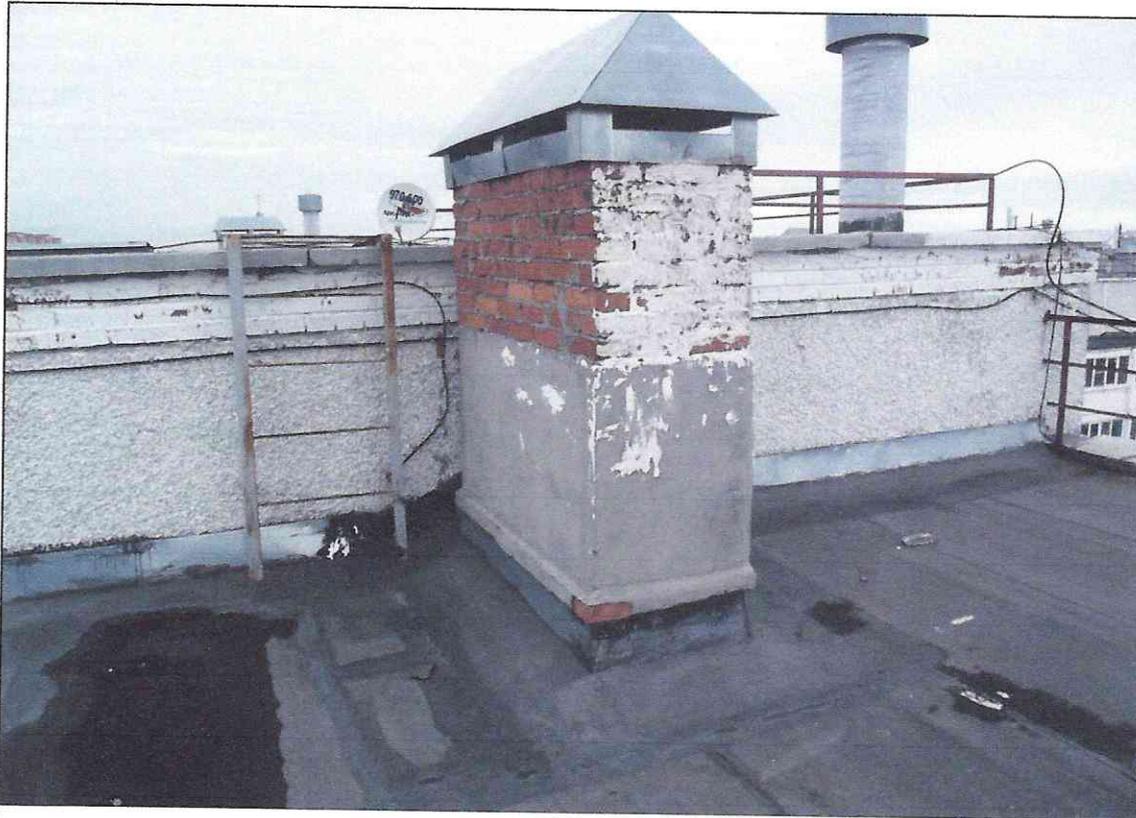
Рис. 7 Секция .С.1 Разрушение и отсутствие штукатурки конструкций из кирпича

2

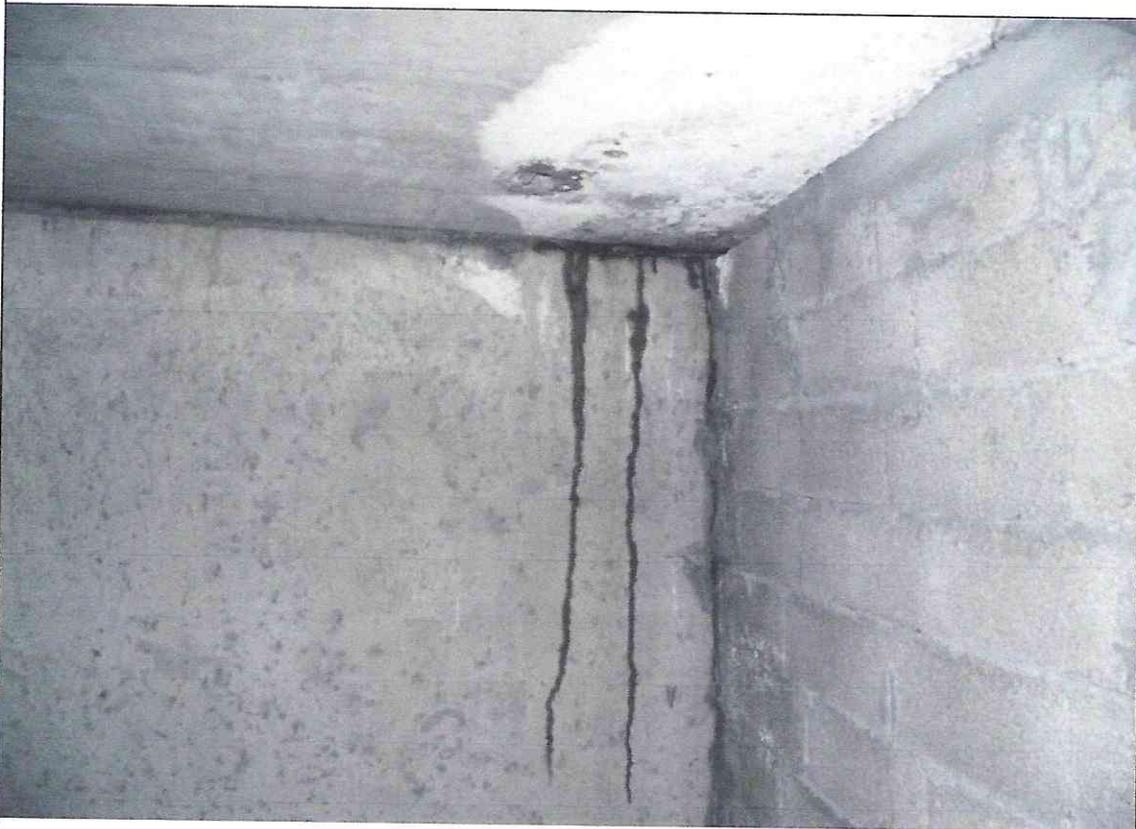
Рис. 8 Секция .С.2 Протечка кровли в районе элемента блокировки секций.С.1-.С.2

2

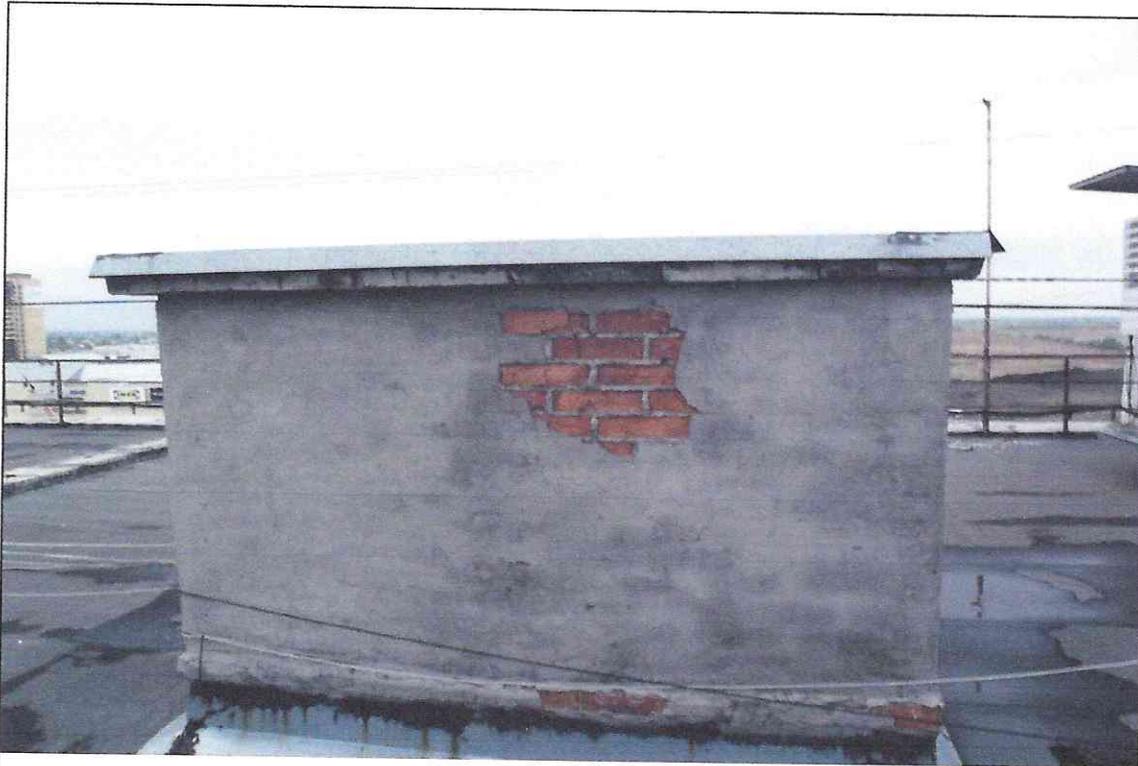
2

Рис. 9 С.3 Разрушение штукатурки конструкций из кирпича

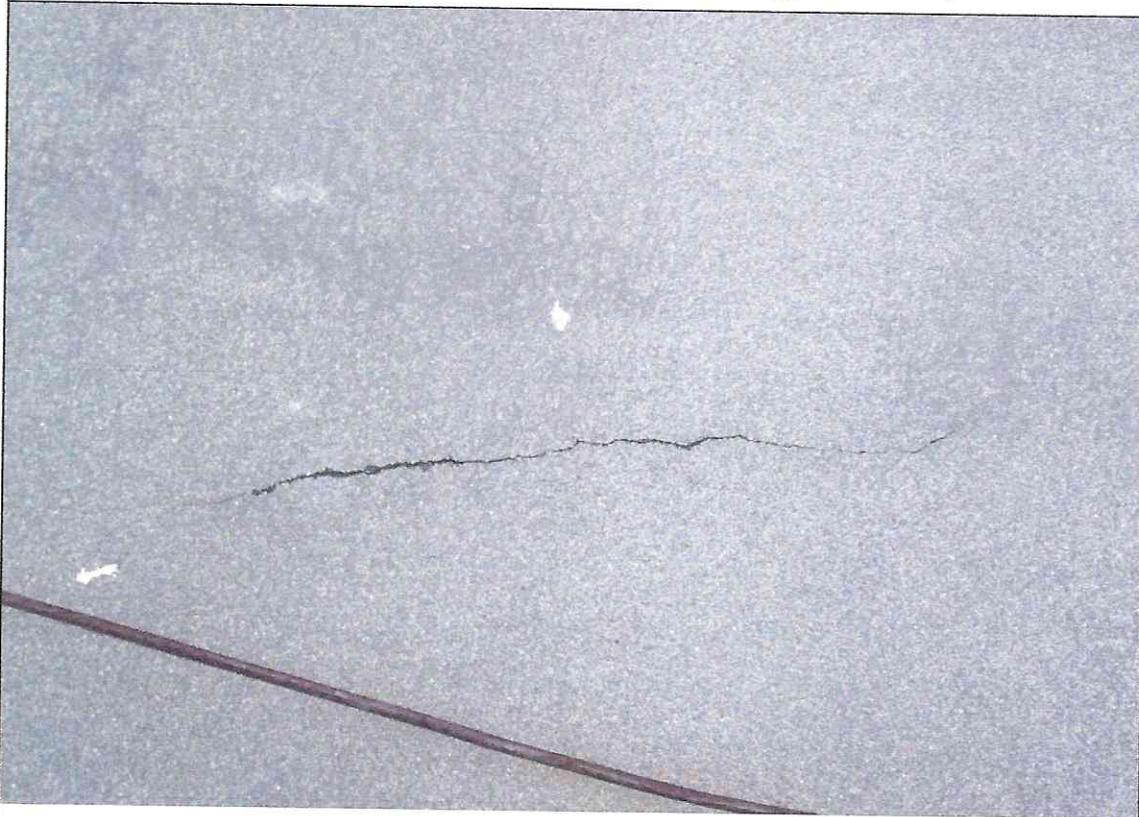
2

Рис. 10 С.3 Разрушение гидроизоляционного слоя. Состояние кровельного покрытия находится в удовлетворительном состоянии, имеются многочисленные трещины, отслоения, структура покрытия хрупкая.

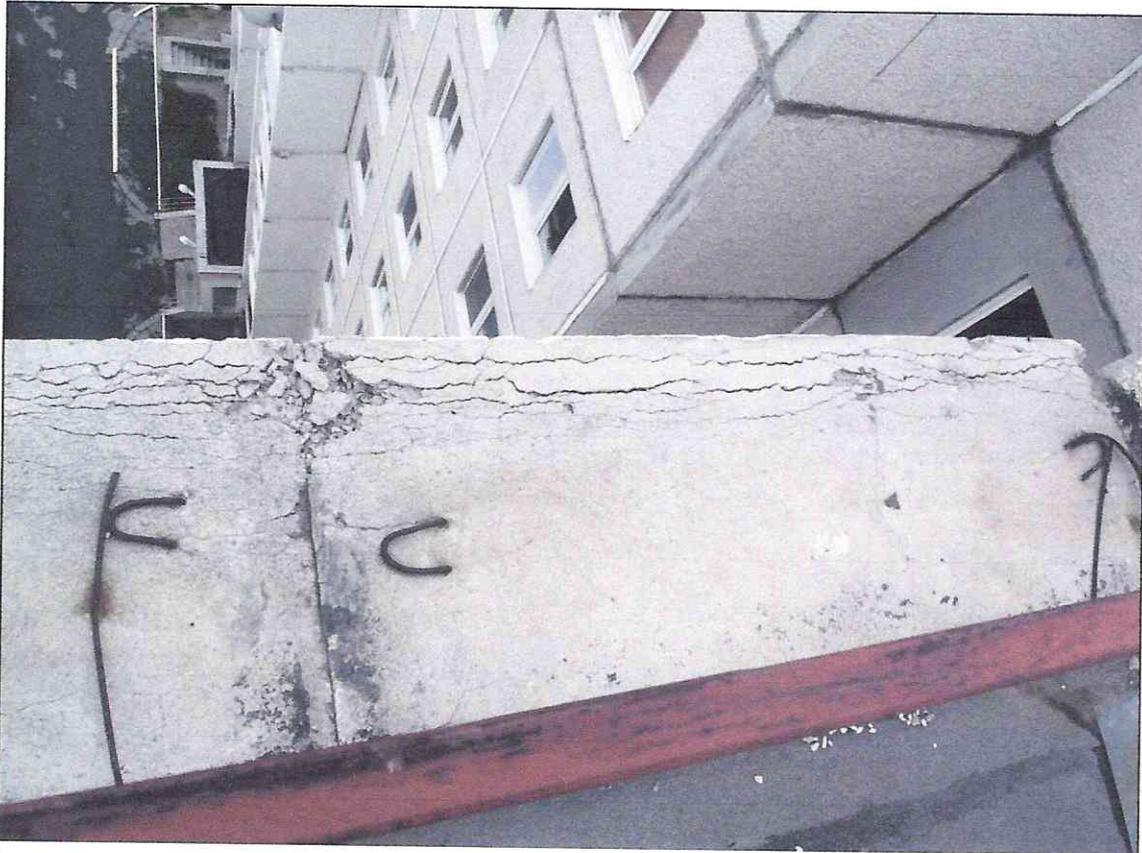
Рис. 11 С.2 Разрушение плит парапета.

3

Плиты находятся в различном техническом состоянии от работоспособного до аварийного, наиболее сильному разрушению подверглись участки в секции С.2. Плиты имеют такие дефекты как растрескивание, разломы, разрушения защитного слоя бетона до рабочей арматуры.

Степень повреждения аварийных участков сильная (IV) что свидетельствует о значительном (25-50%) снижении их несущей способности, что может привести к локальному обрушению плит парапетов в зимний период.

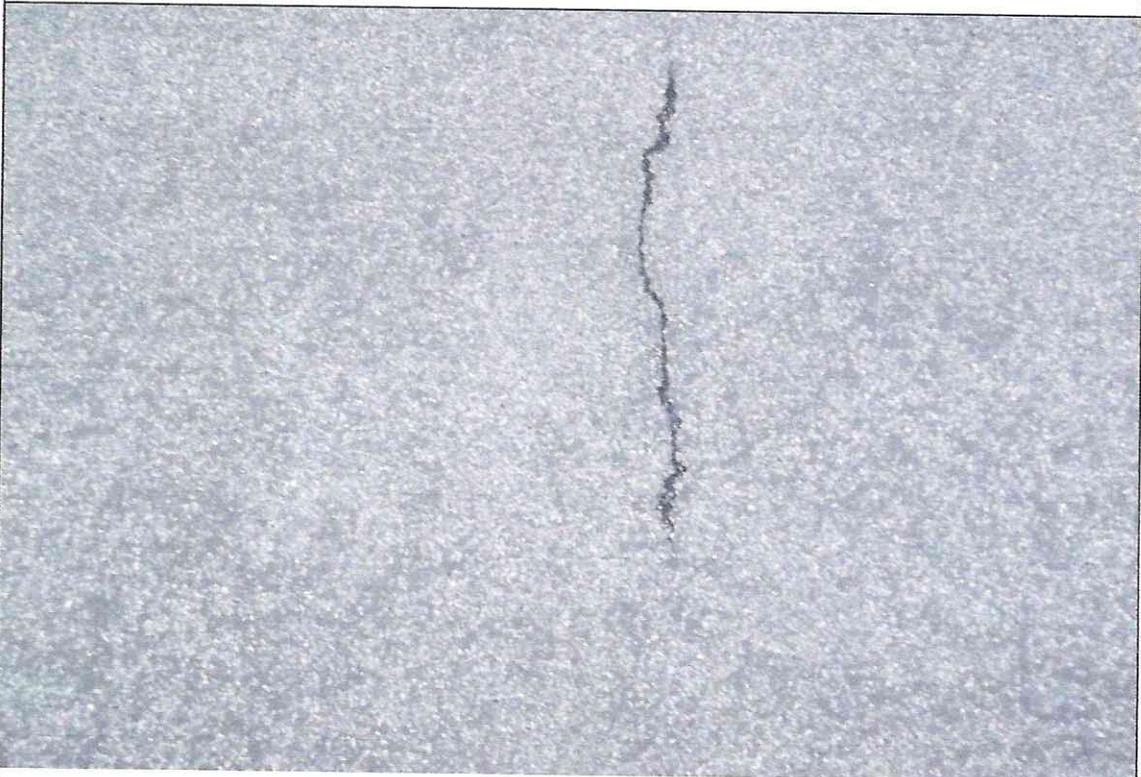
Рис. 12 С.4 Разрушение гидроизоляционного слоя Состояние кровельного покрытия находится в удовлетворительном состоянии, имеются многочисленные трещины, отслоения, структура покрытия хрупкая..

2

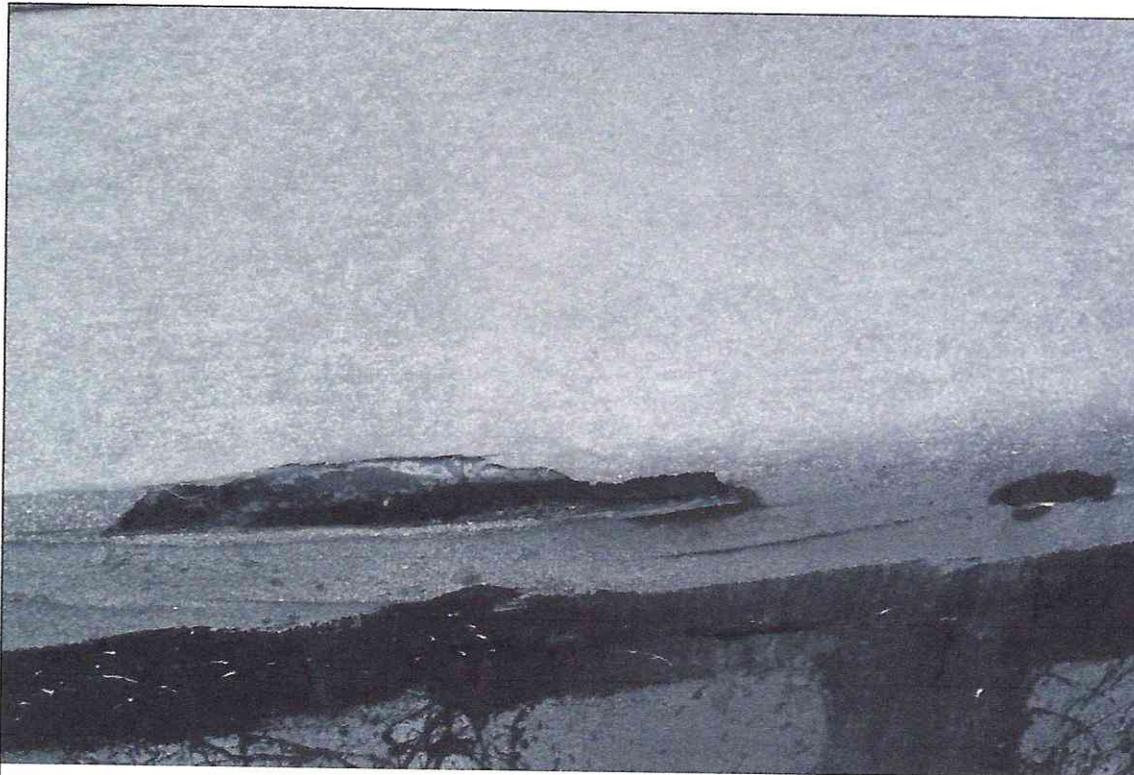
2

Рис. 13 С.4 Разрушение гидроизоляционного слоя. Состояние кровельного покрытия находится в удовлетворительном состоянии, имеются многочисленные трещины, отслоения, структура покрытия хрупкая.

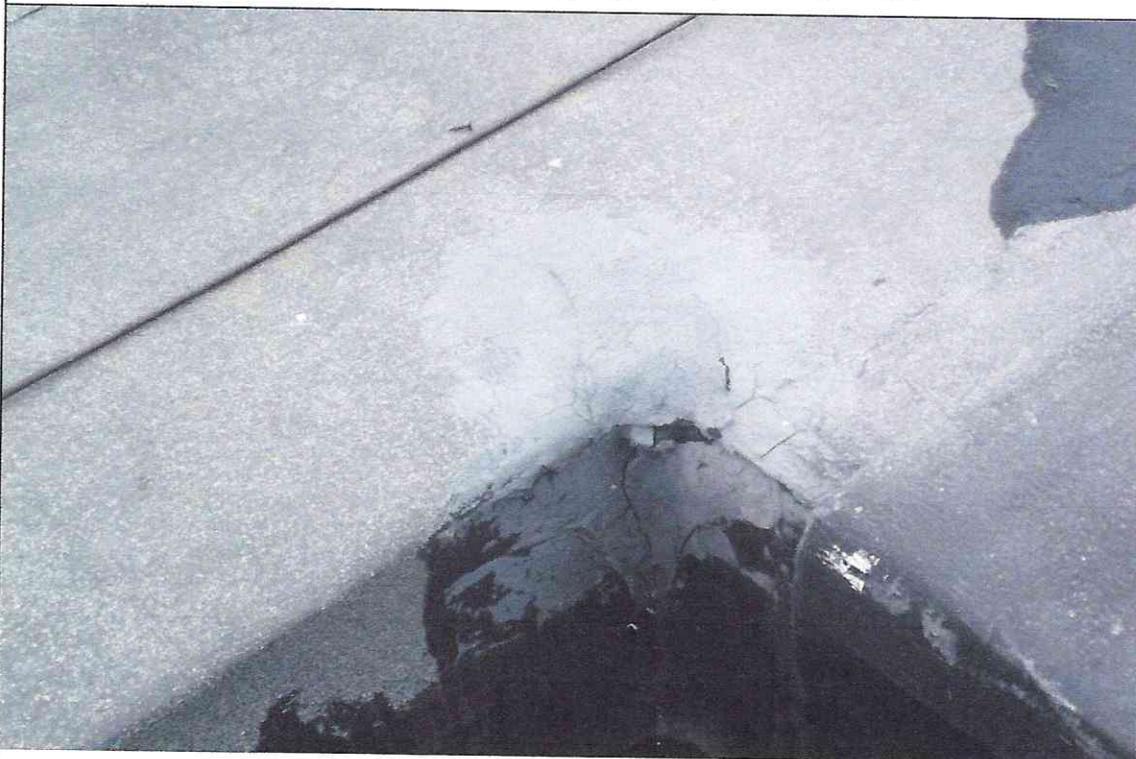
2

Рис. 14 С.4 Разрушение гидроизоляционного слоя. Состояние кровельного покрытия находится в удовлетворительном состоянии, имеются многочисленные трещины, отслоения, структура покрытия хрупкая.

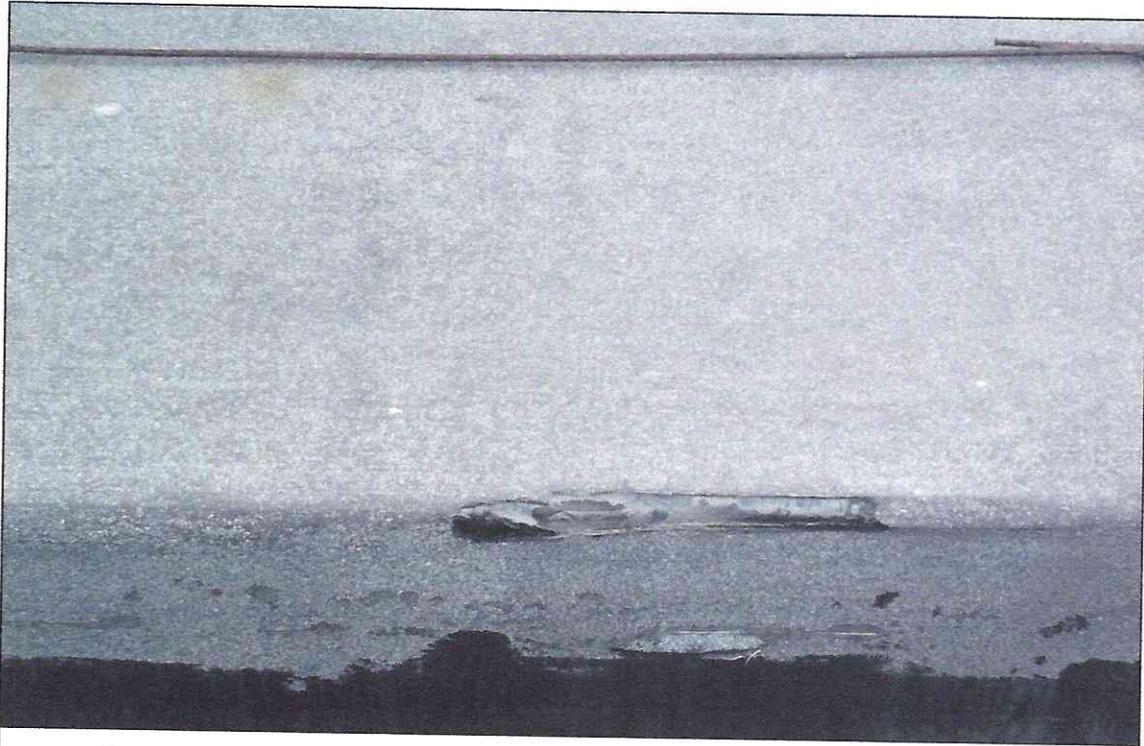
2

Рис. 15 С.4 Разрушение гидроизоляционного слоя. Состояние кровельного покрытия находится в удовлетворительном состоянии, имеются многочисленные трещины, отслоения, структура покрытия хрупкая.

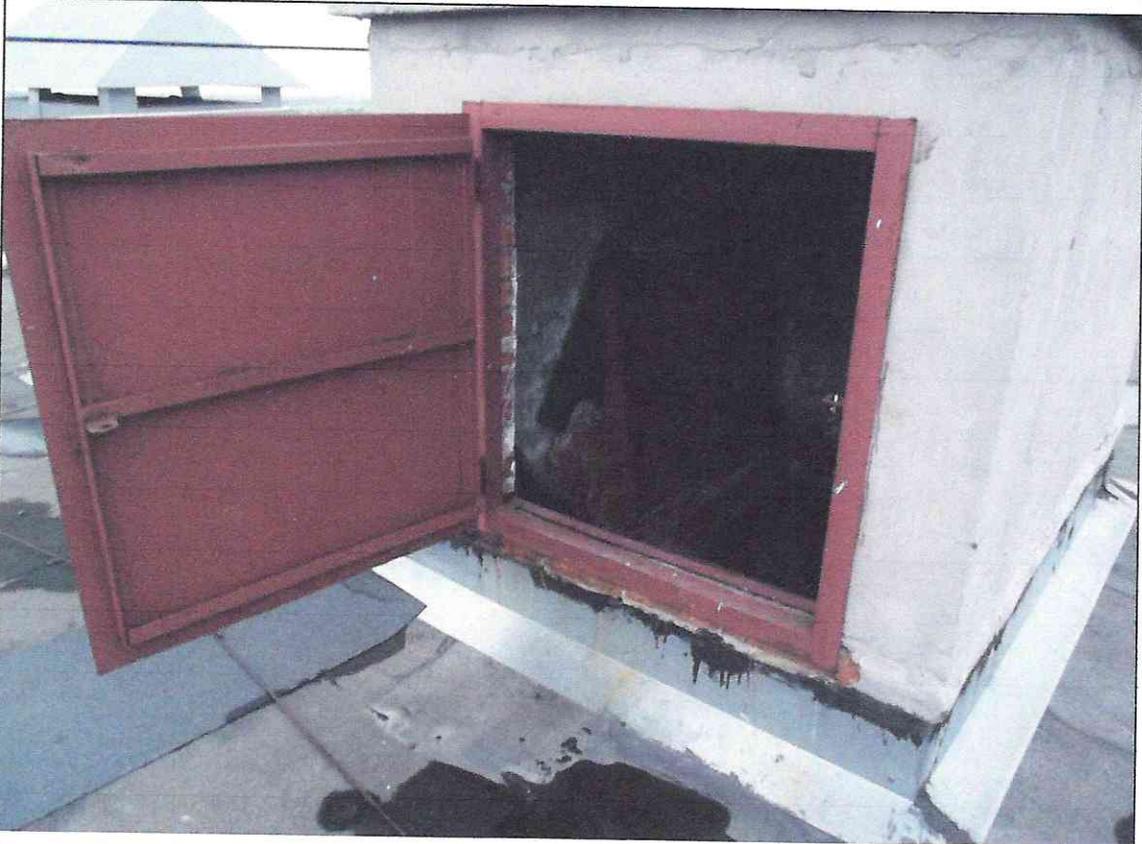
2

Рис. 16 С.1 Высолы на стенах выхода на кровлю

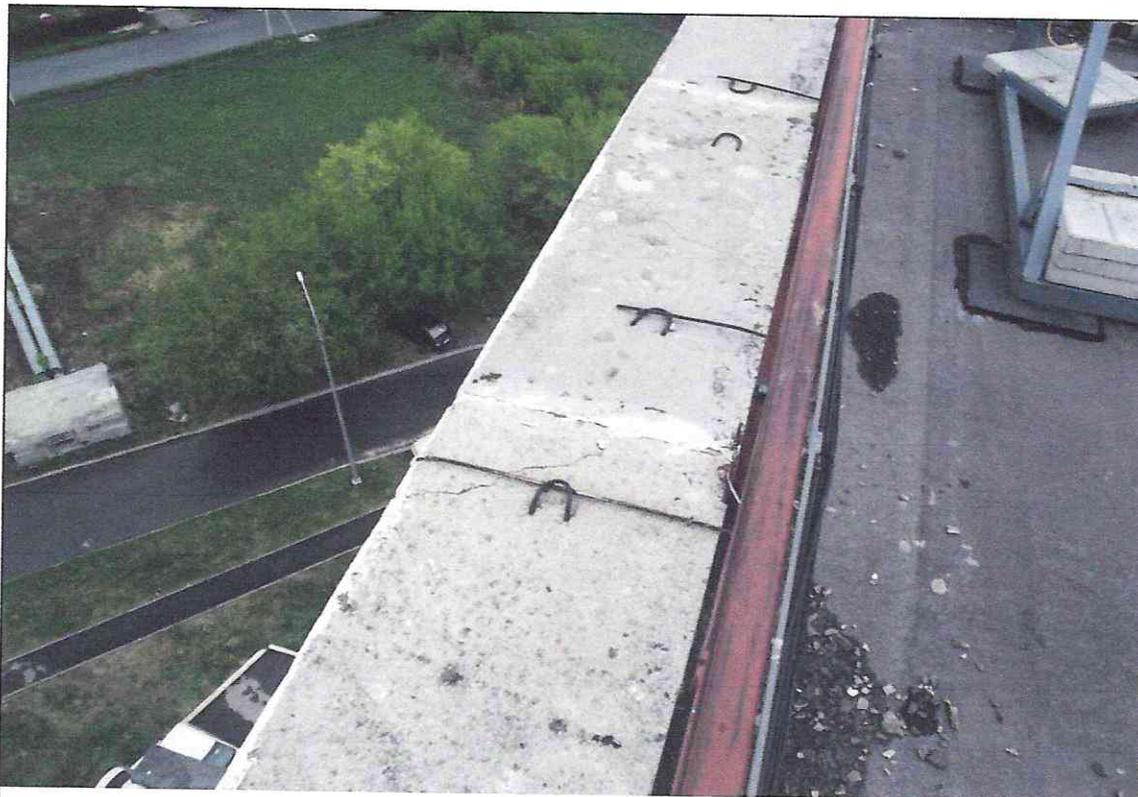
2

Рис. 17 Секция .С.1 Отсутствует зачеканка швов парапетных плит, трещины в ж/б конструкциях

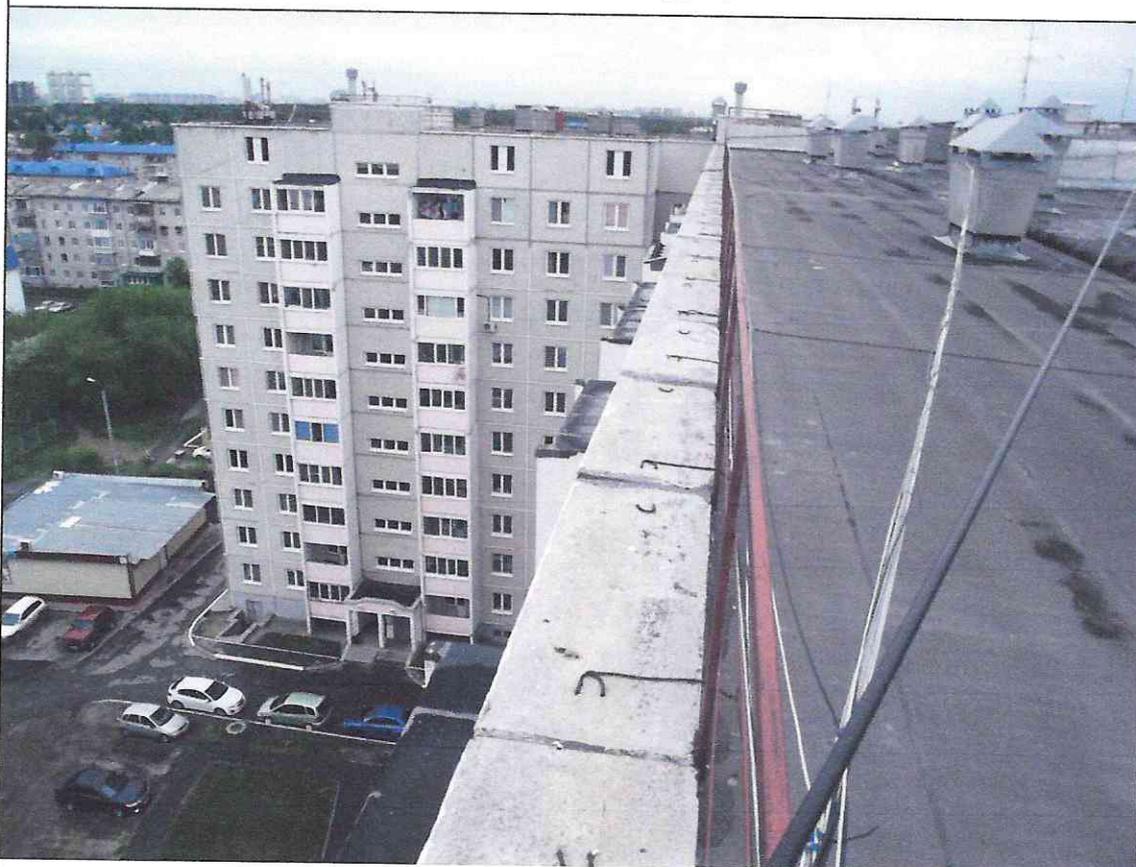
2

Рис. 18 Секция .С.3- С.5 отсутствует зачеканка швов парапетных плит

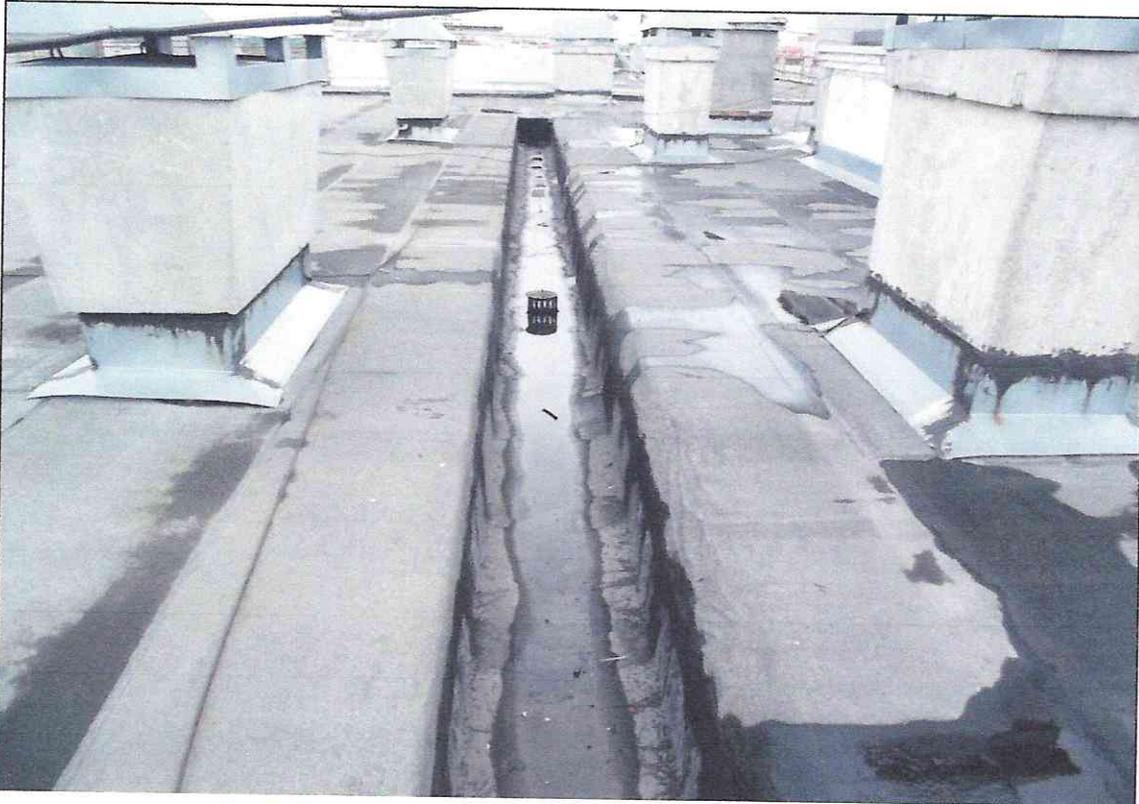
2

Рис. 19 Общий вид кровли, недостаточный уклон в водосточном лотке. Состояние кровельного покрытия находится в удовлетворительном состоянии, имеются многочисленные трещины, отслоения, структура покрытия хрупкая.

5. Недостаточный уклон в водосборных лотках позволяет воде застаиваться, а из-за дефектов гидроизоляции лотков вода проникает в помещения тех. этажа.

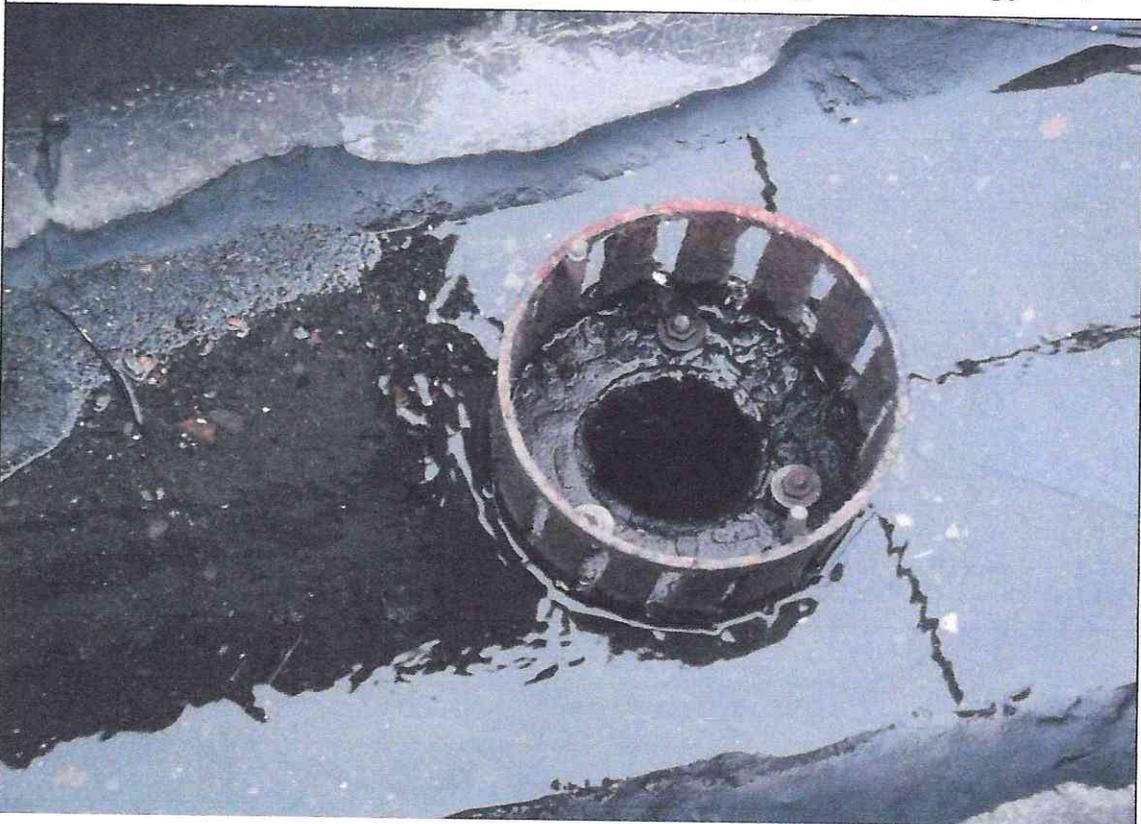
2

Рис. 20 Секция .С.1 Отсутствует крышка водосточной воронки

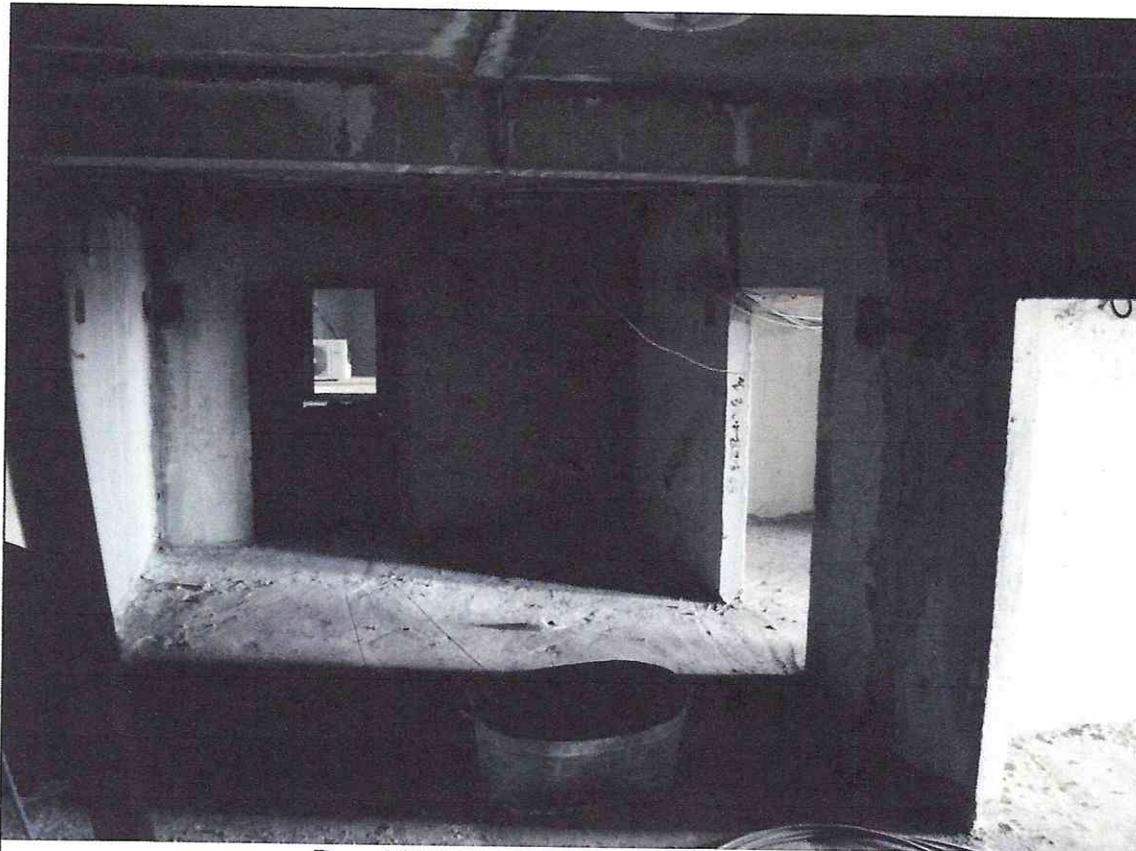
Рис. 21 Секция .С.5 Протечка кровли

2

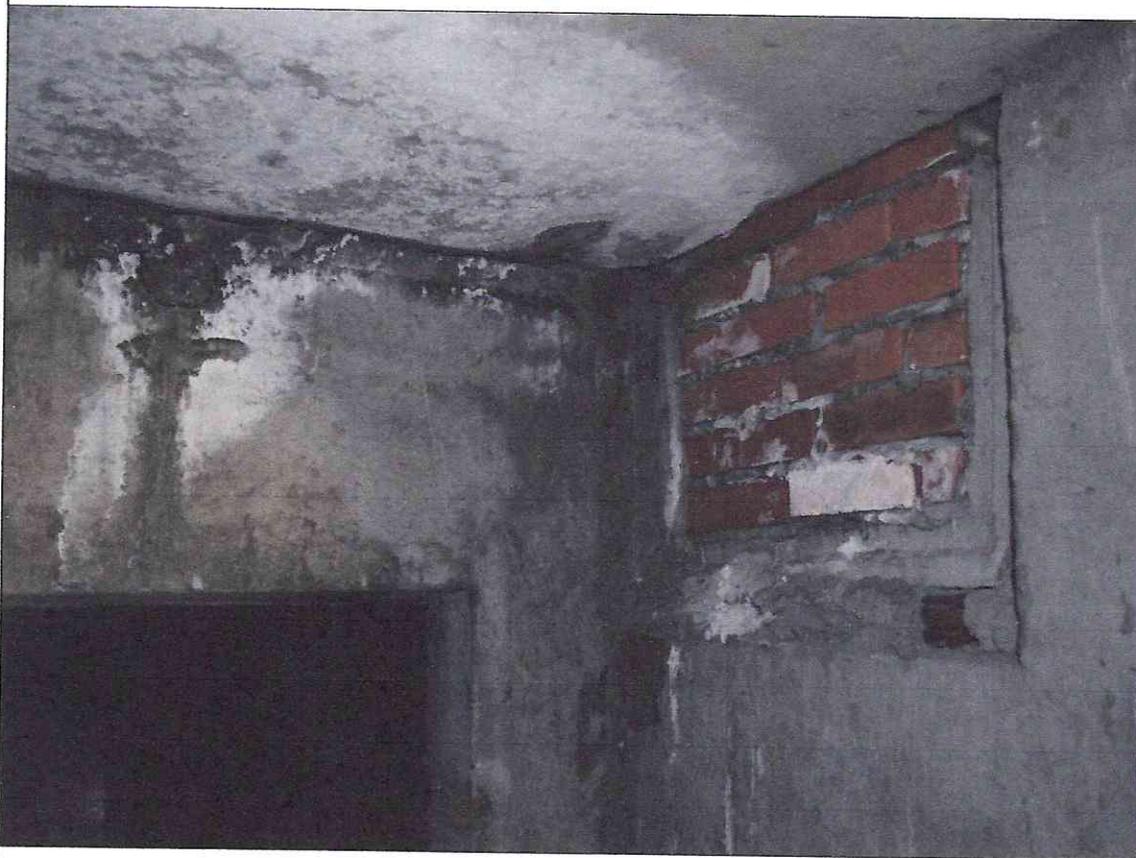
Рис. 22 Секция .С.5 Протечка кровли

2

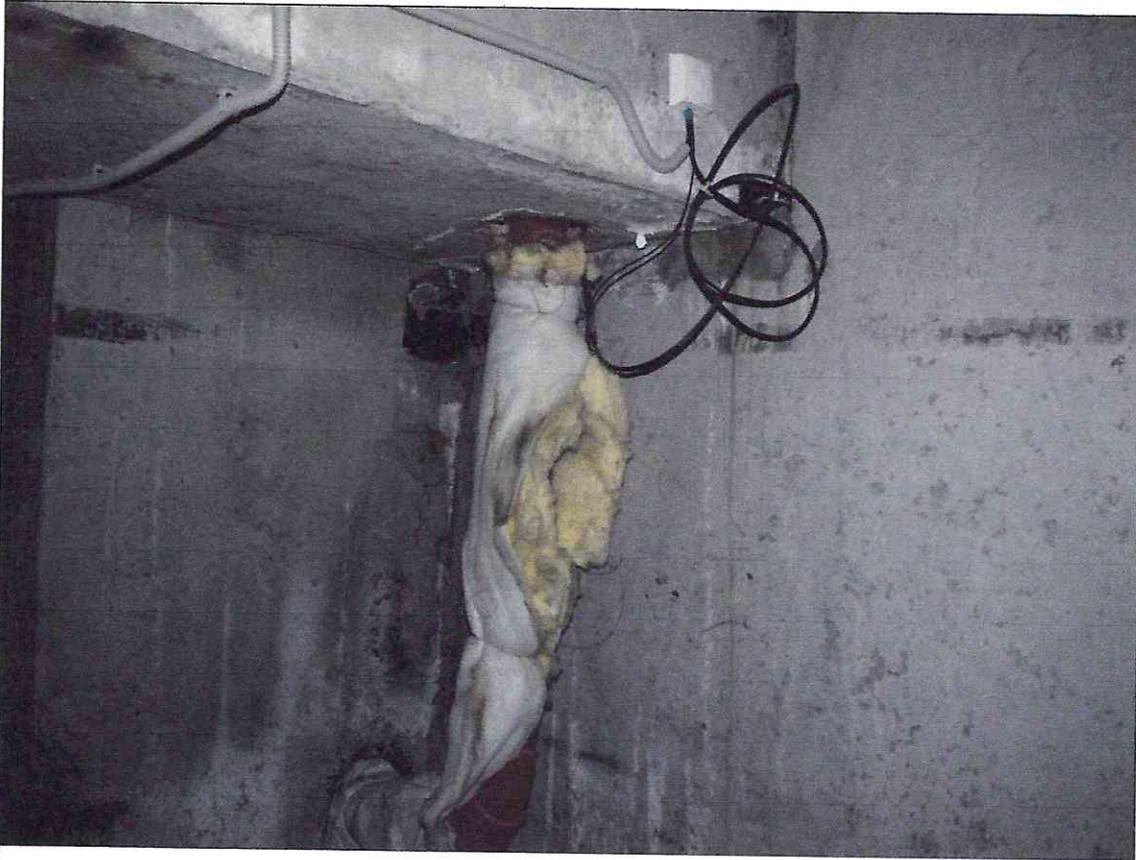
2

Рис. 23 Секция .С.5 Нарушение теплоизоляции водостока

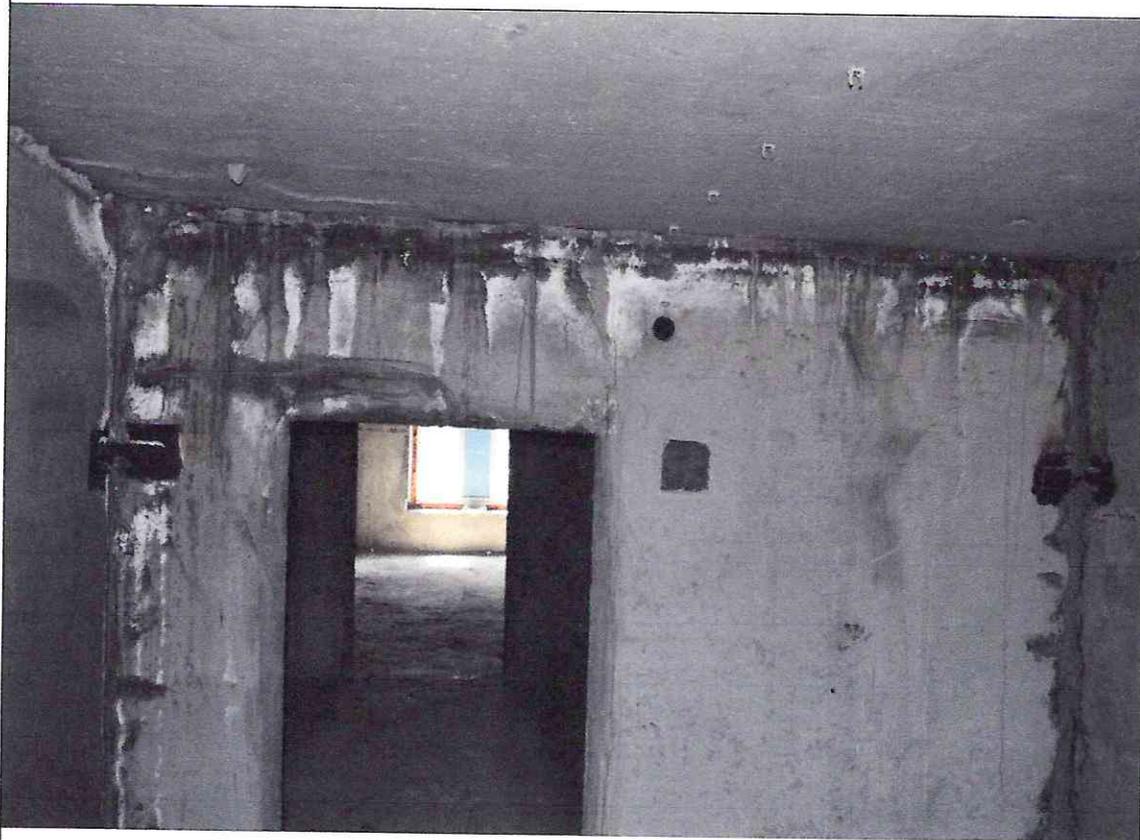
2

Рис. 24 Секция .С.4 Протечка кровли

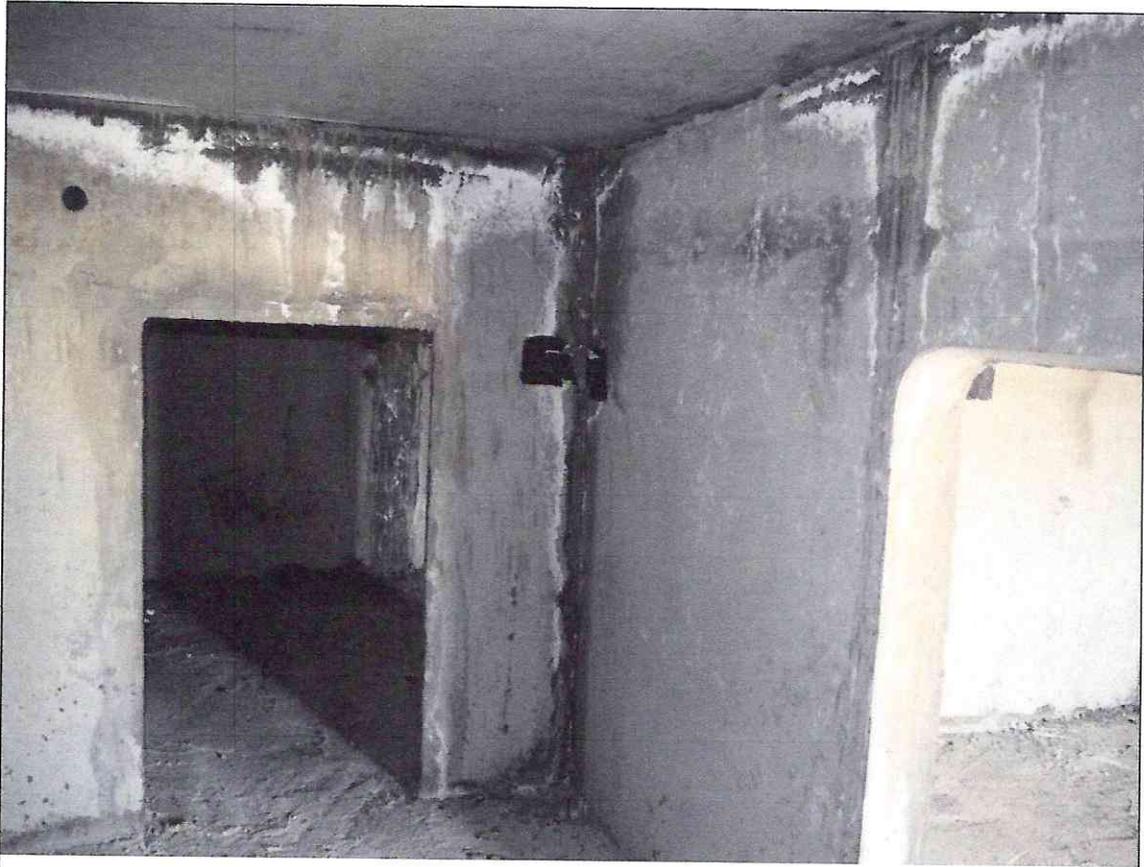
2

Рис. 25 Секция .С.4 Протечка кровли

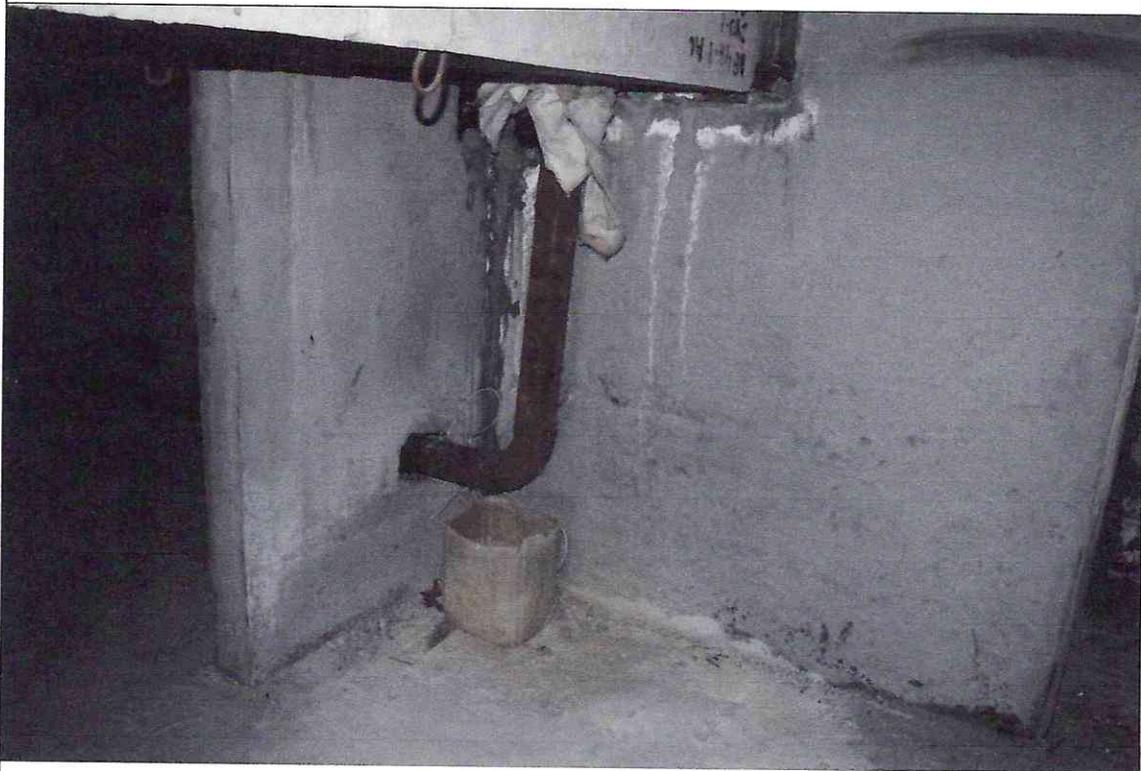
2

Рис. 26 Секция .С.4 Нарушение теплоизоляции водостока
