**МНОГОКВАРТИРНЫЙ ЖИЛОЙ ДОМ
расположенный по адресу: г. Тюмень, ул. Жуковского дом 88, корп.1**

ТЕХНИЧЕСКОЕ ЗАКЛЮЧЕНИЕ

по результатам обследования

04/19-2019-ТЗ

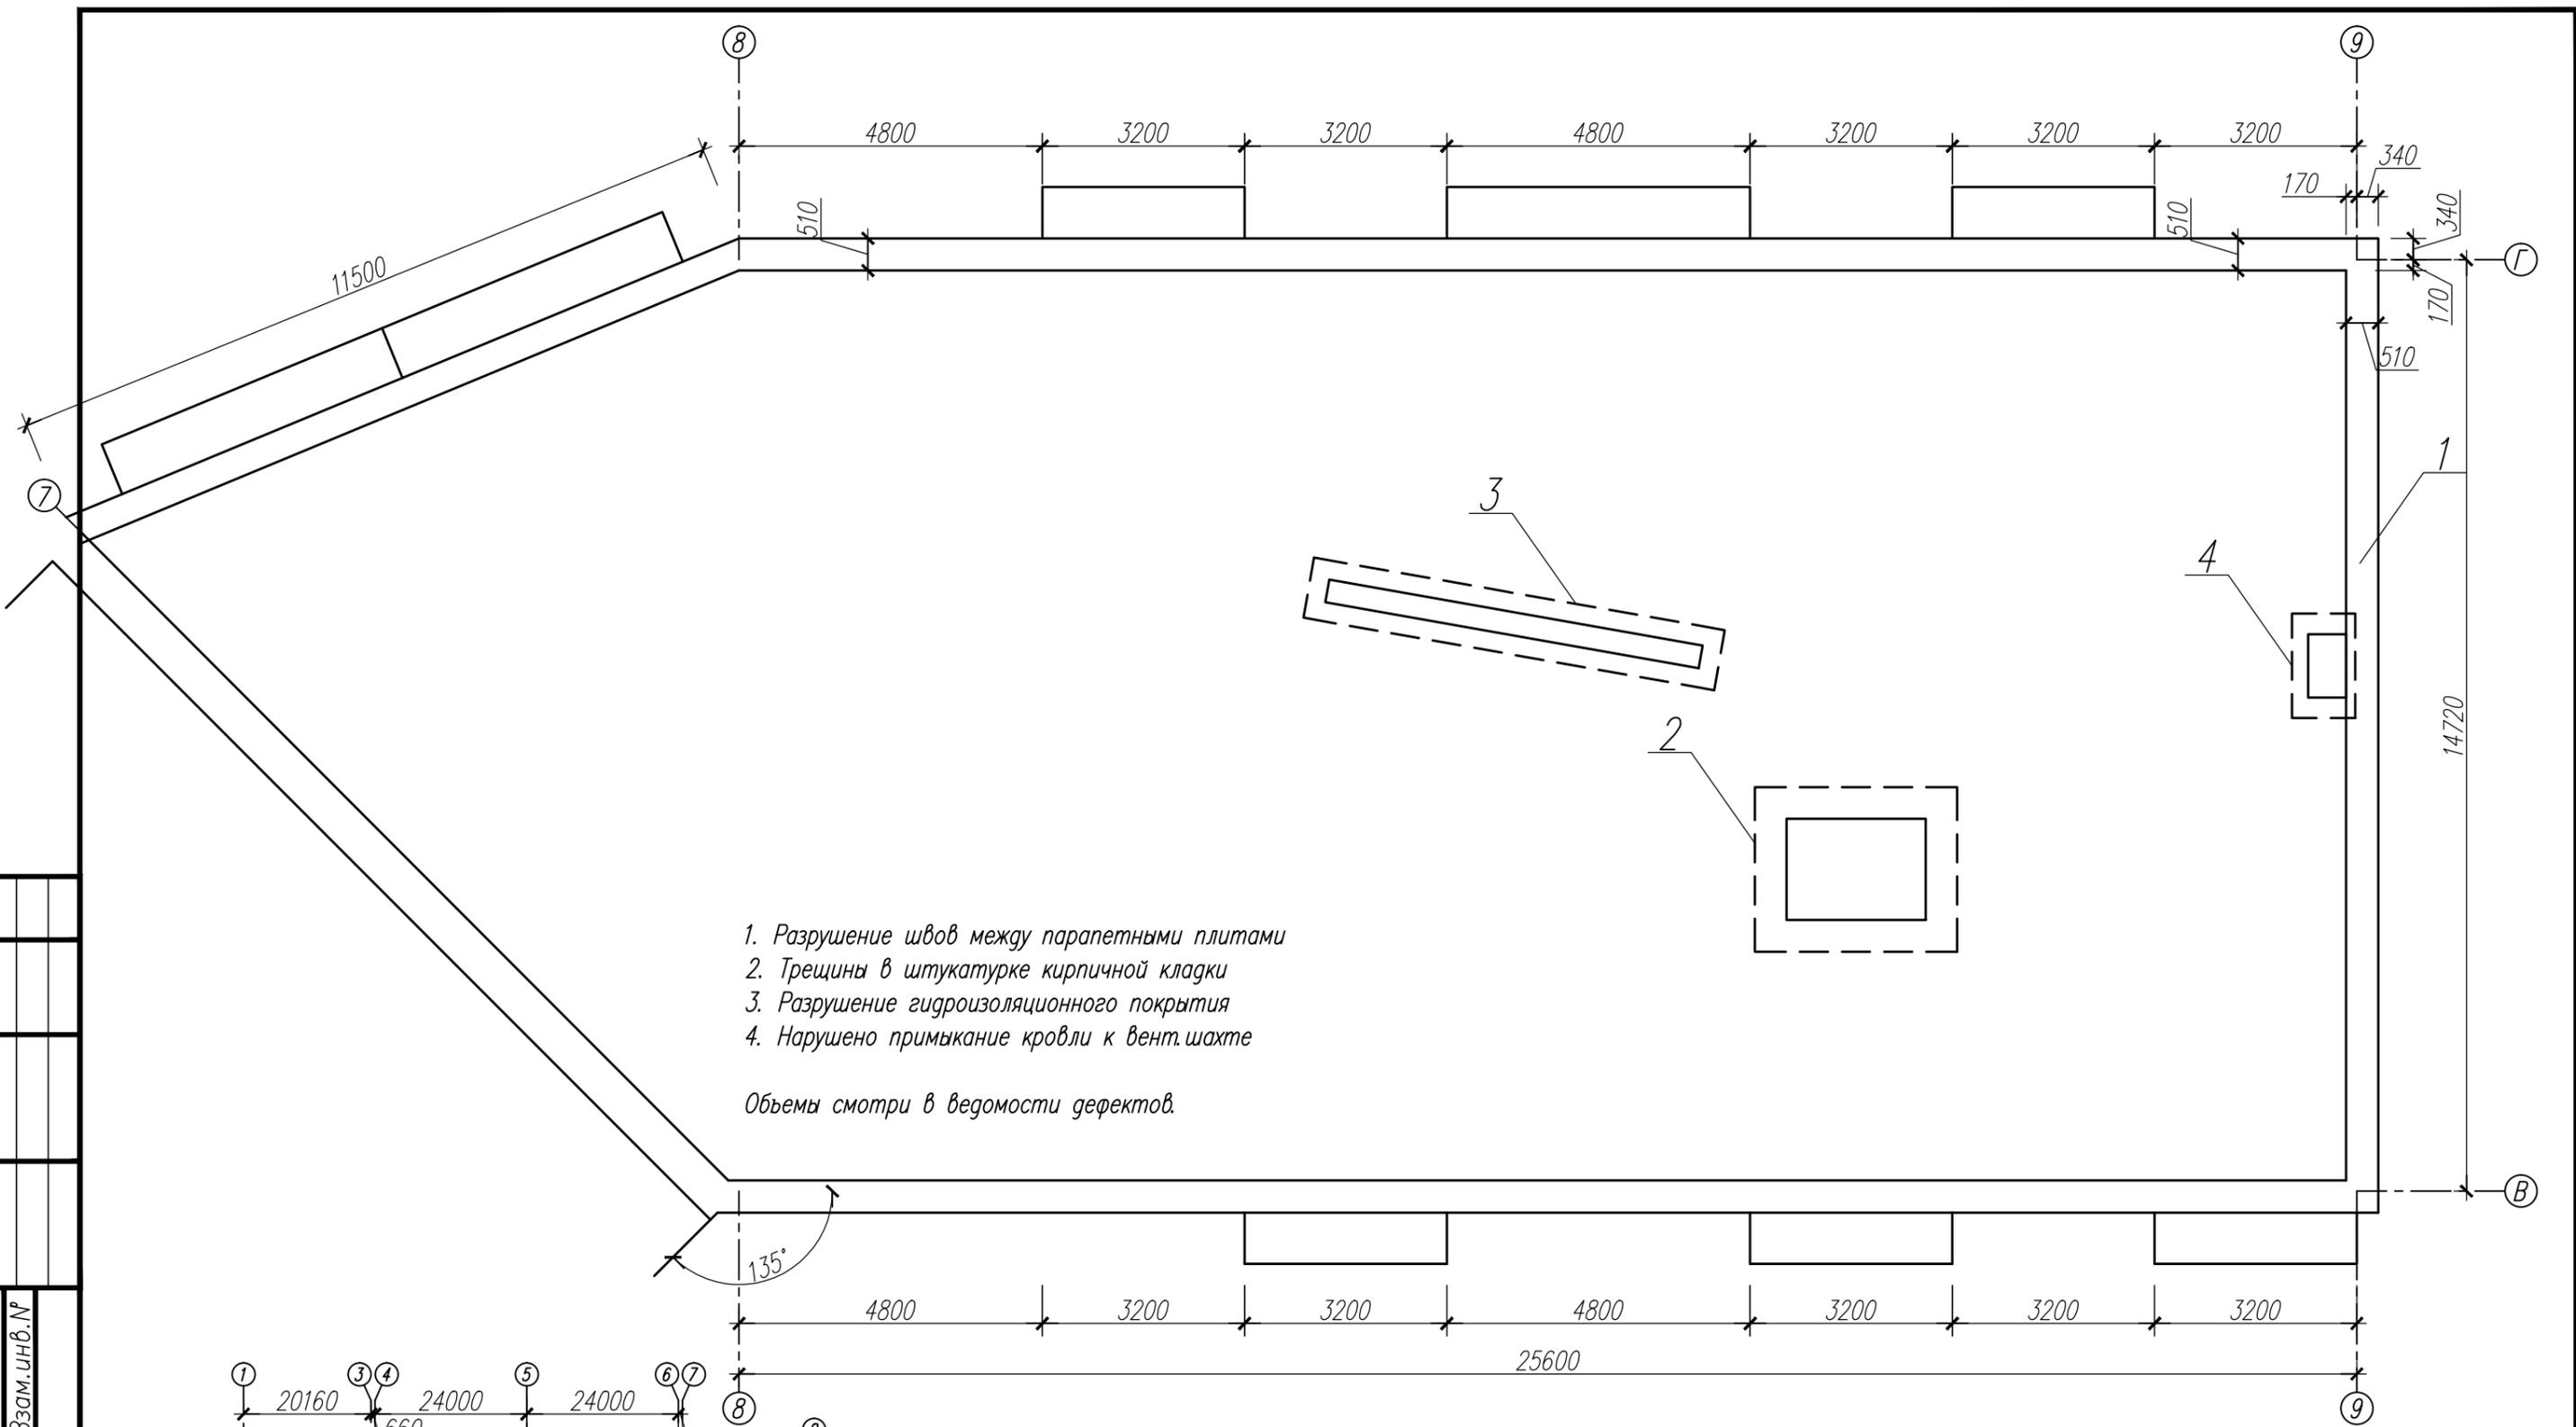
1. Разрушение швов между парапетными плитами
 2. Трещины в штукатурке кирпичной кладки
 3. Разрушение гидроизоляционного покрытия
 4. Нарушено примыкание кровли к вент. шахте
- Объемы смотри в ведомости дефектов.

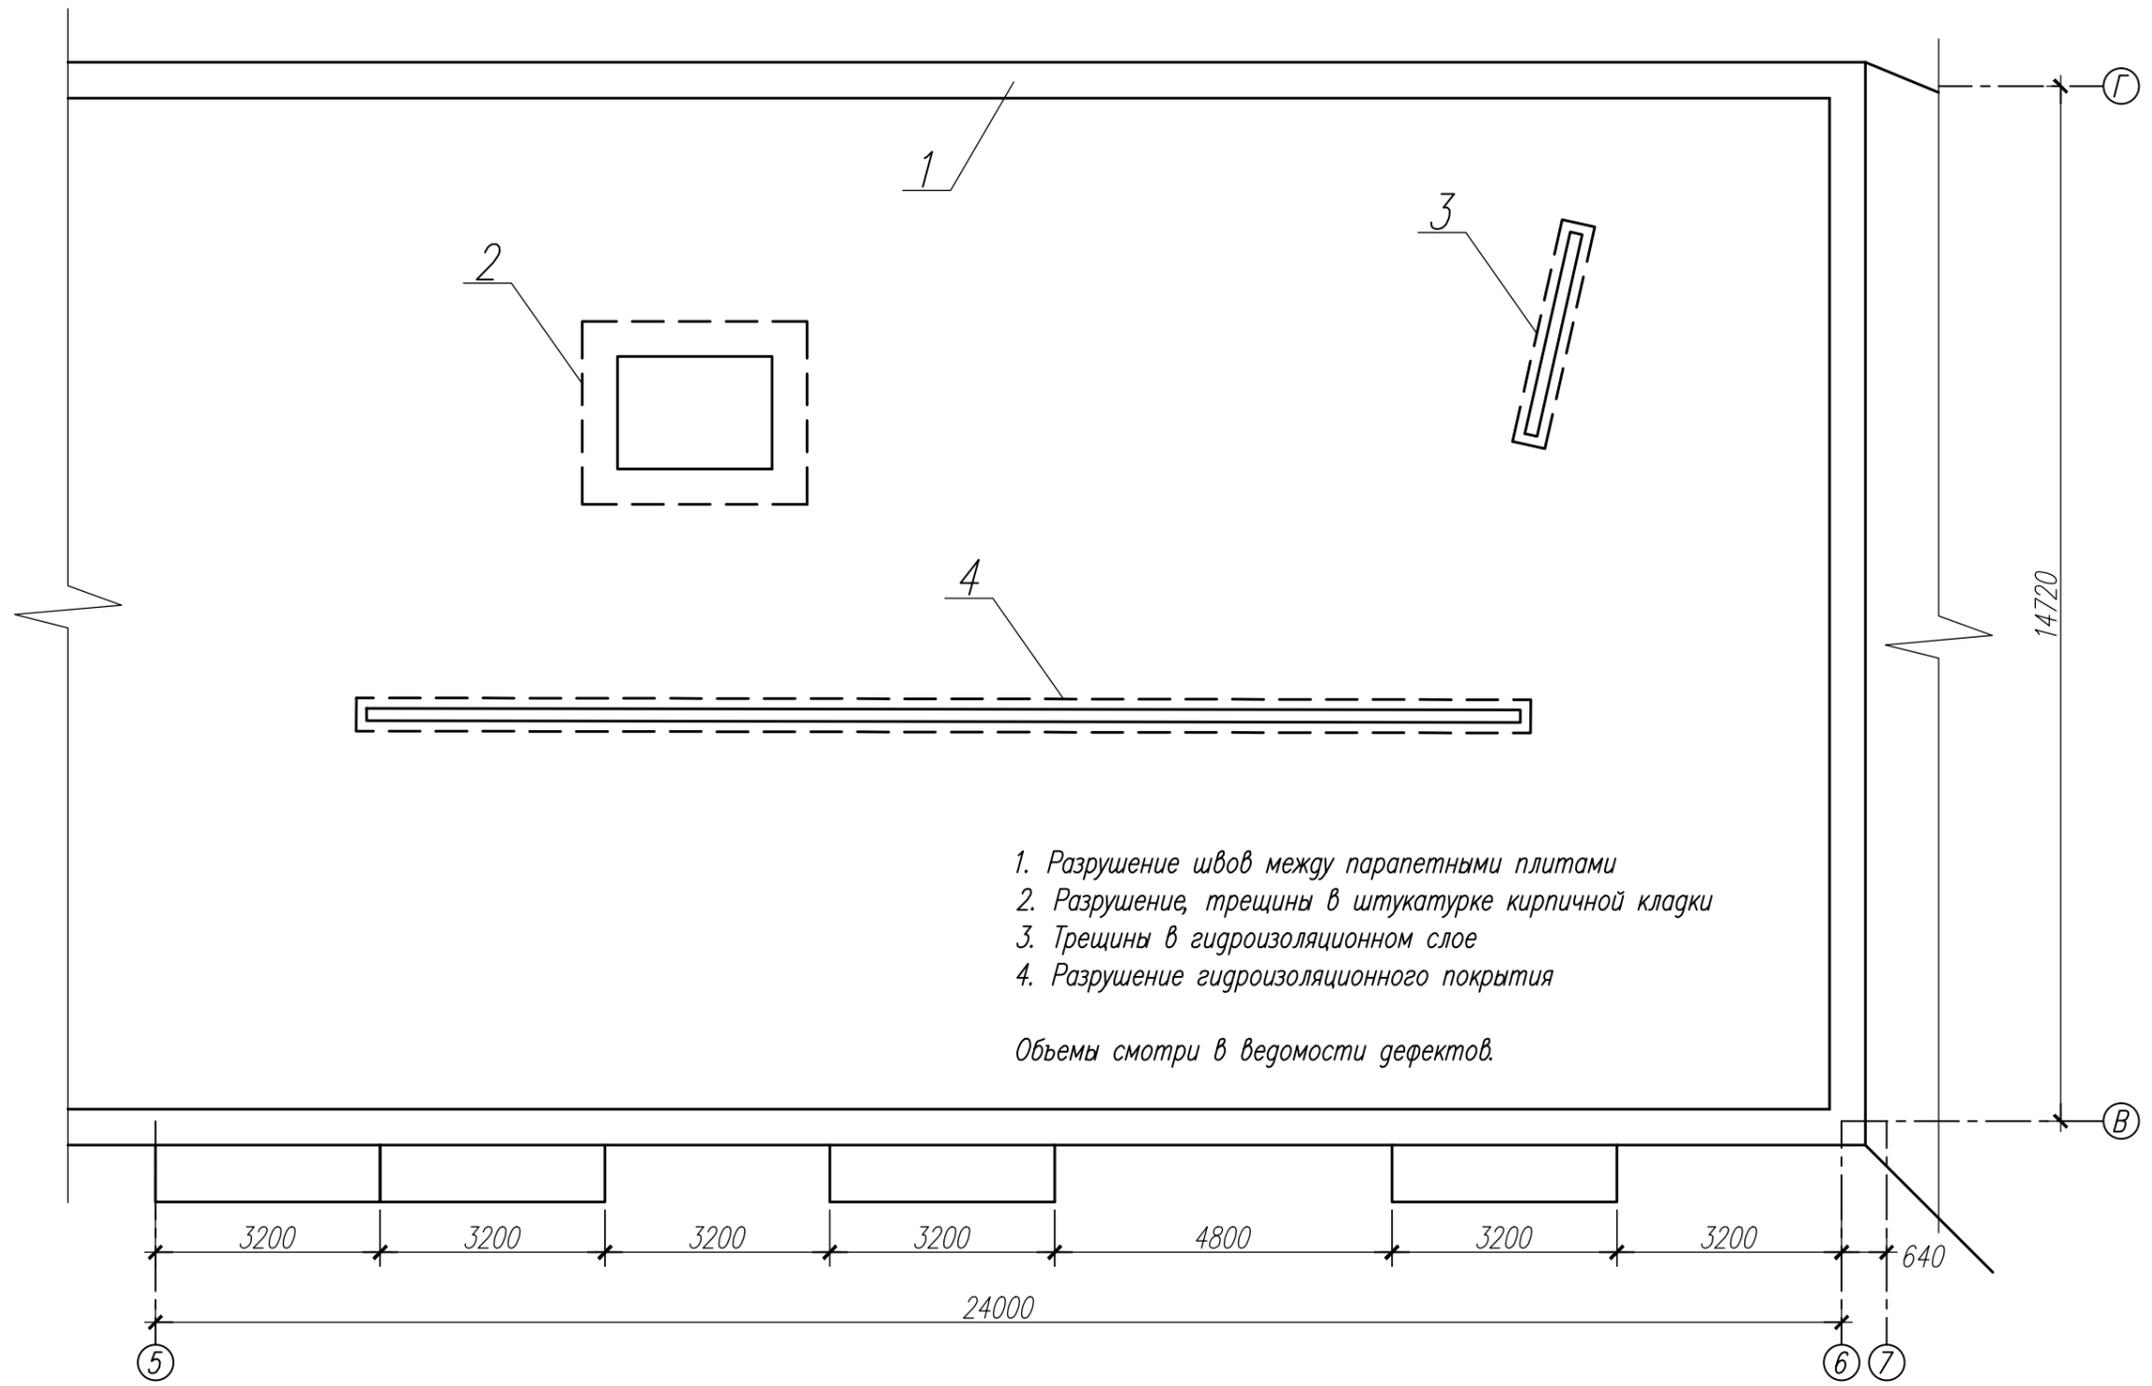
1. Разрушение швов между парапетными плитами
2. Разрушение, трещины в штукатурке кирпичной кладки
3. Трещины в гидроизоляционном слое
4. Разрушение гидроизоляционного покрытия

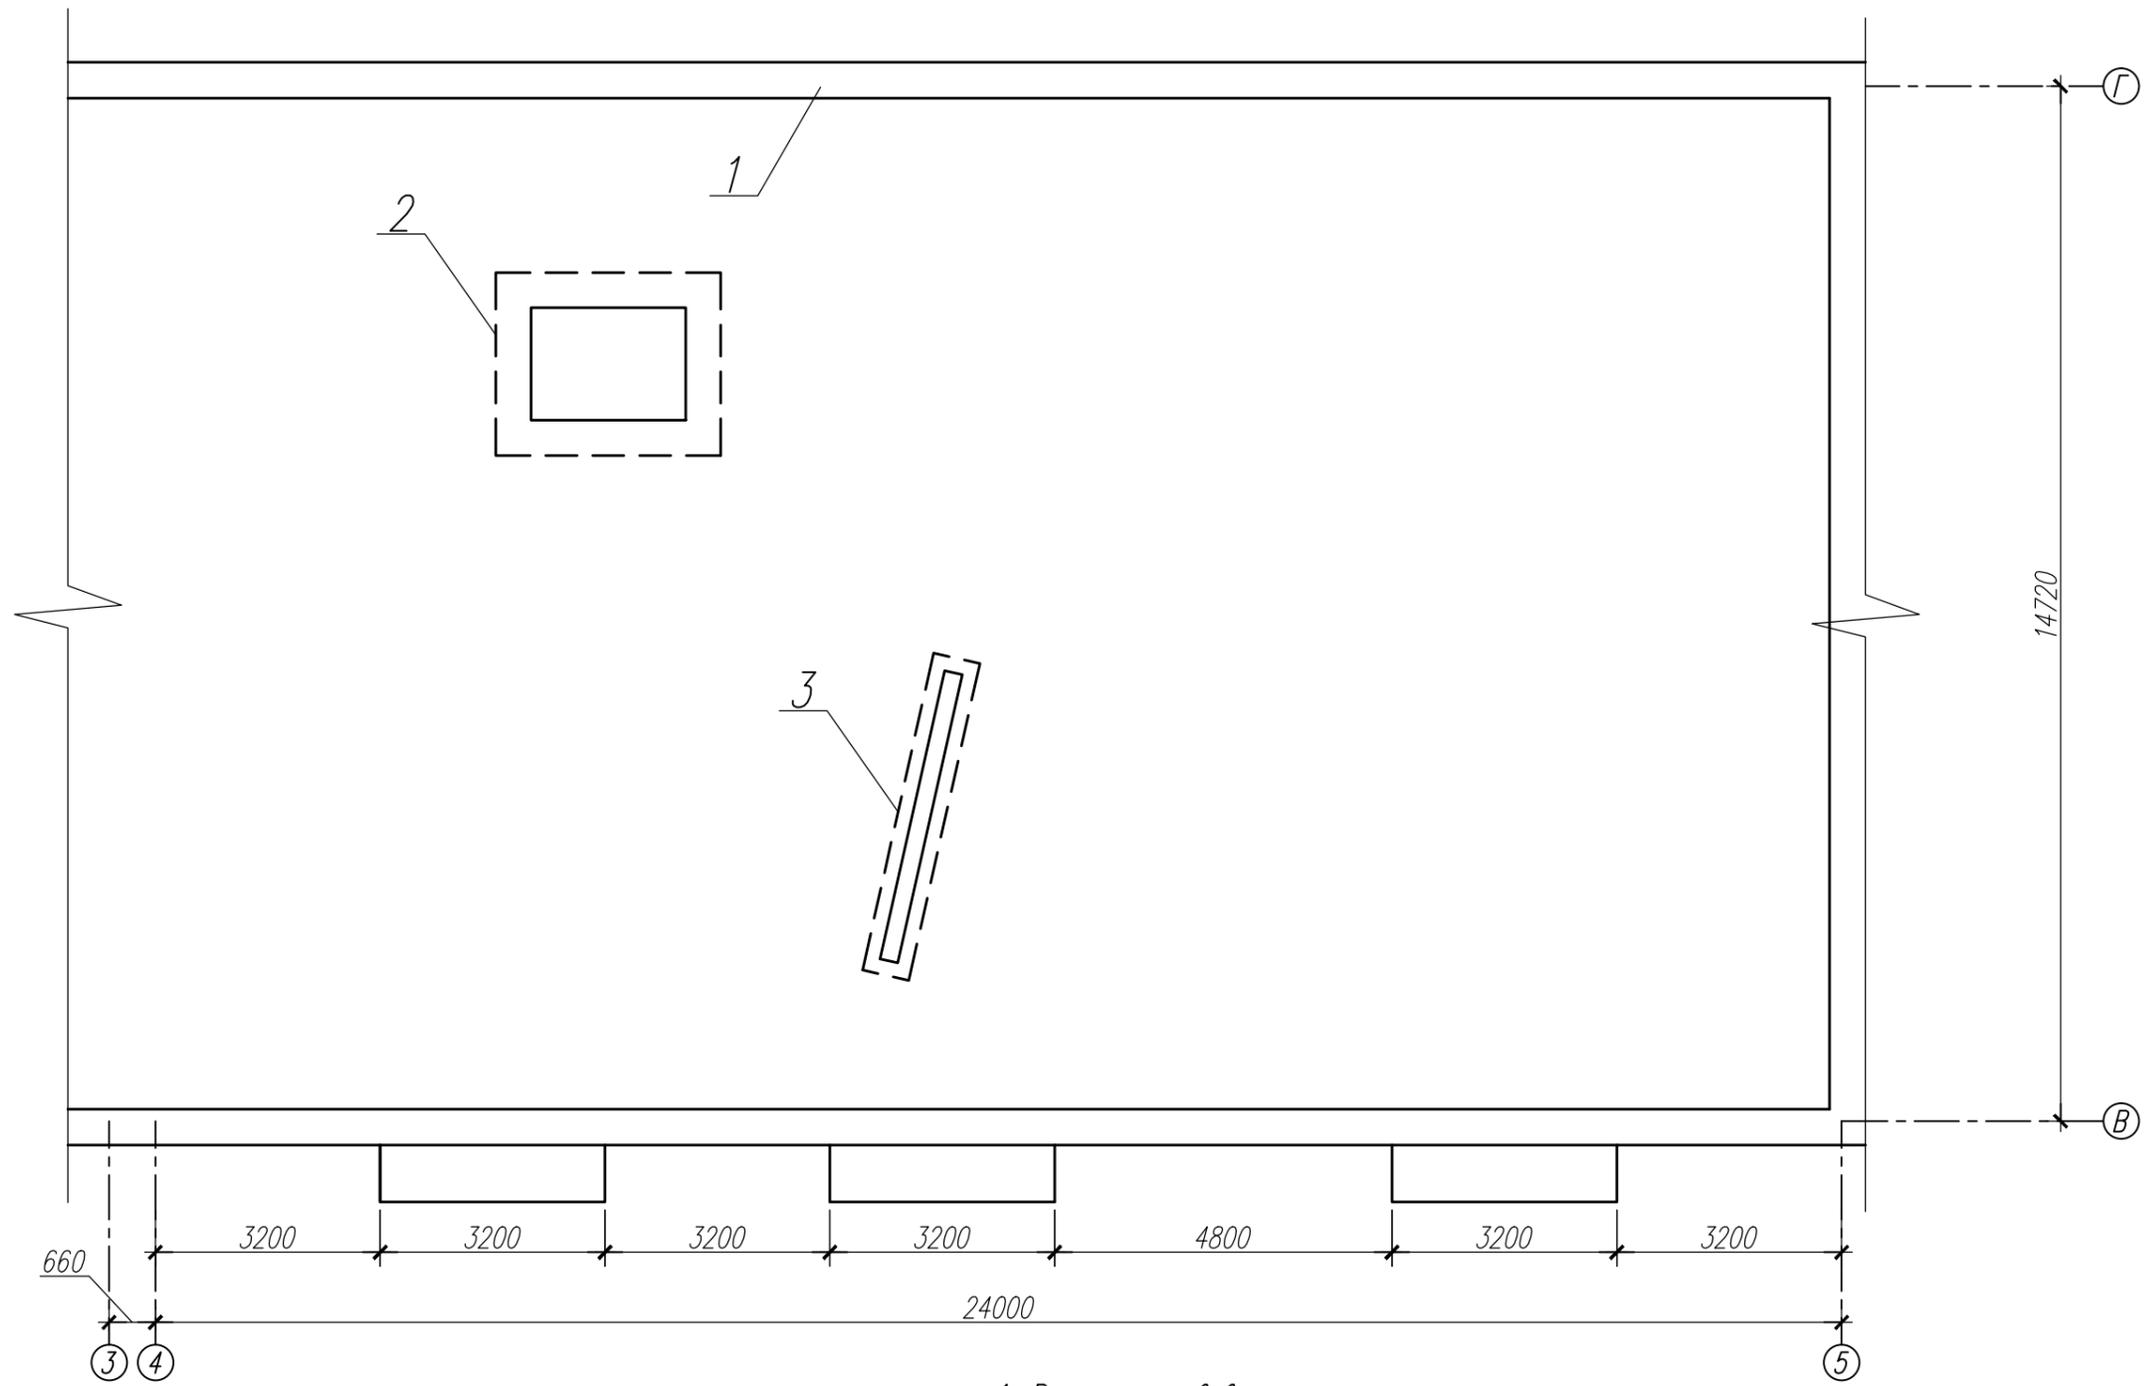
1. Разрушение швов между парапетными плитами
2. Разрушение, трещины в штукатурке кирпичной кладки
3. Трещины в гидроизоляционном слое

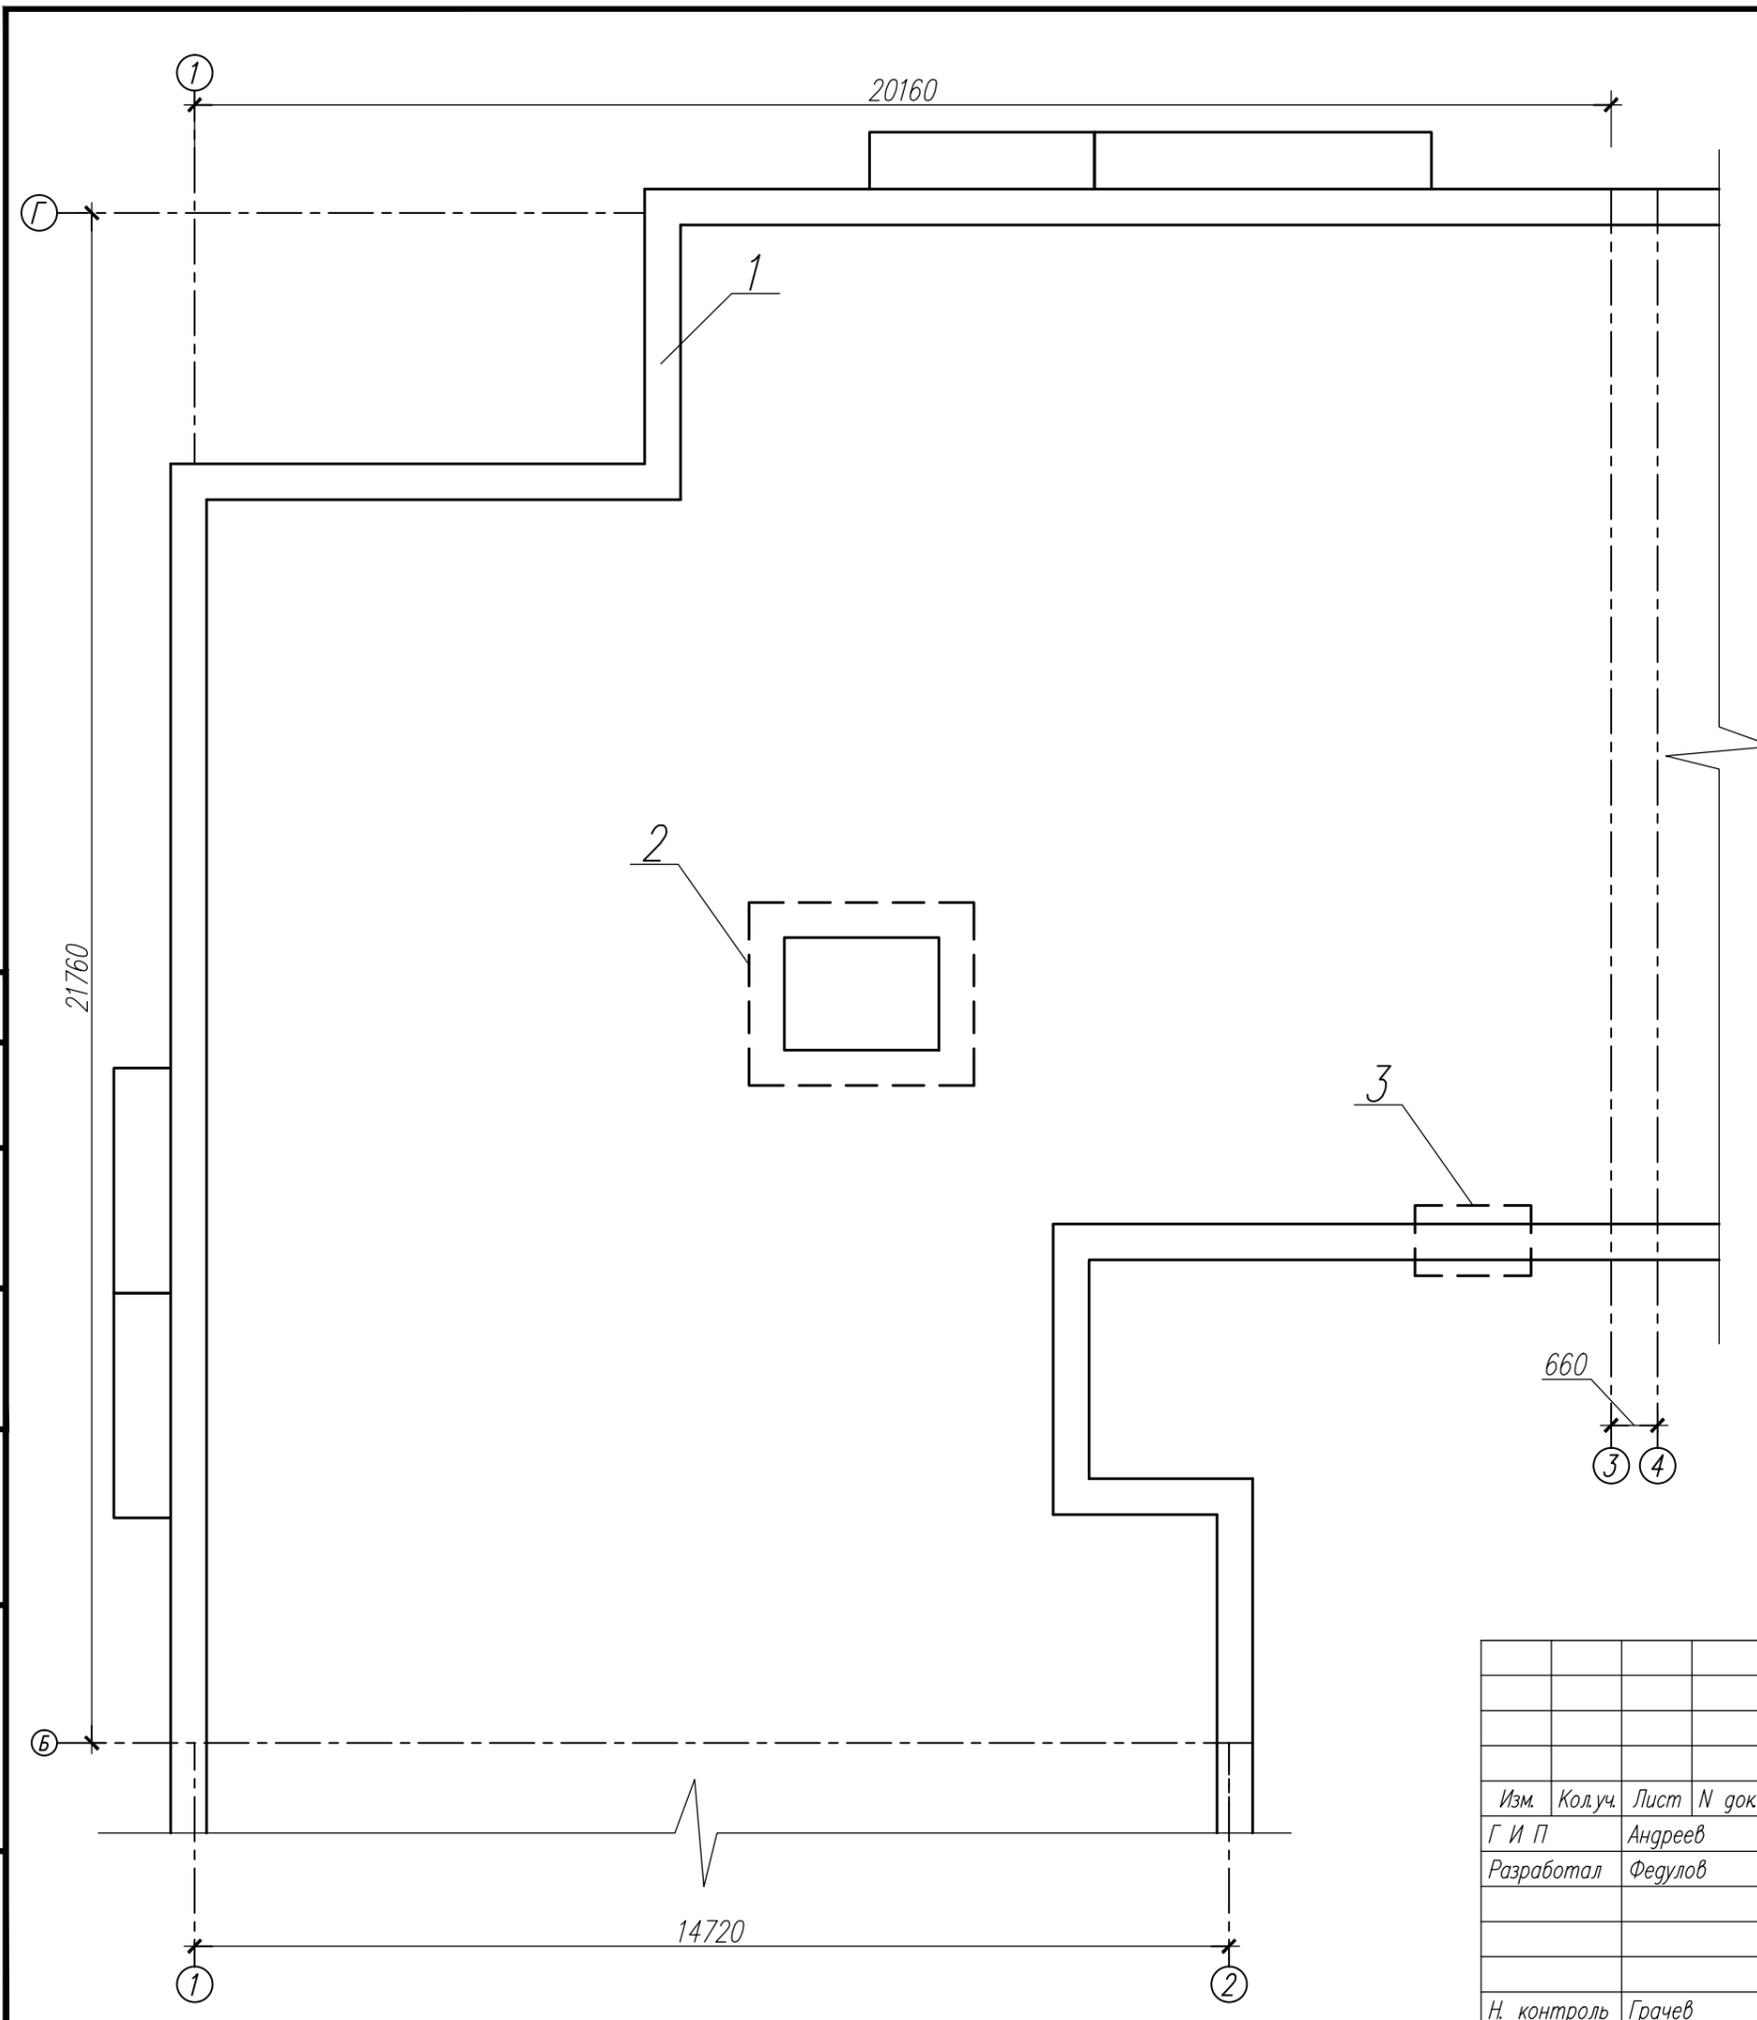
1. Разрушение швов между парапетными плитами
2. Разрушение, трещины в штукатурке кирпичной кладки
3. Разрушение плит парапета
